## 编者的话

这是**CHIRP**海事在现任主任John Rose船长(英国商船奖章获得者)领导下出版的最后一期《海事反馈》。他已掌舵该部门4年了,并决定于2018年1月卸任。在履职期间,John见证了**CHIRP**卓越的转变并引入了大量的革新。现在我们更高效,比以往接触到更多船员,财务上更健康,因此我们应该向他表示最诚挚的谢意。

## 报告.

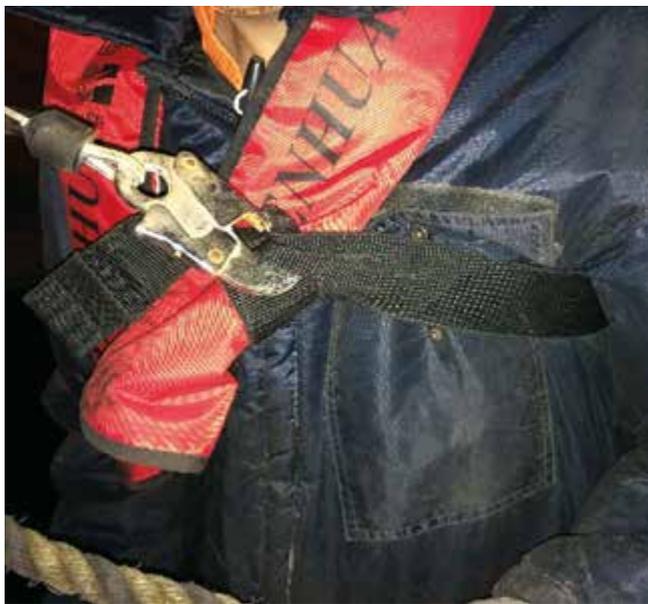
救生衣及缚带

在收放舷梯的过程中,船员将防坠安全绳挂在救生衣缚带上。有几个问题值得关注,而且我相信并不仅仅是这艘船存在类似问题。

- 救生衣并不是专为坠落而设计的。(安全绳挂在救生衣缚带上,而缚带缠绕在身体上)。
- 没有使用能量吸收型的安全绳。
- 工作区顶部没有明显可用的救援手段。
- 安全绳不在工人的正上方。如果跌落,他们将会经历钟摆效应。安全绳正穿过一个尖锐的围栏。
- 安全绳固定在并不牢靠的扶手上。

这里有包括舷梯区域的设计在内的多个问题,似乎并没有考虑到如何安全的收放舷梯。舷梯放下后,希望有人在没有扶手的情况下走下舷梯然后将扶手提起到适当的位置,这样的设计思路表明良好的人性化设计在航运业还有很长的路要走。

海事咨询委员会 (Maritime Advisory Board) 认同本报告的所有方面。这是人性化设计没有得到应用、却迫使船员去解决问题的好例子。设计人员请注意！

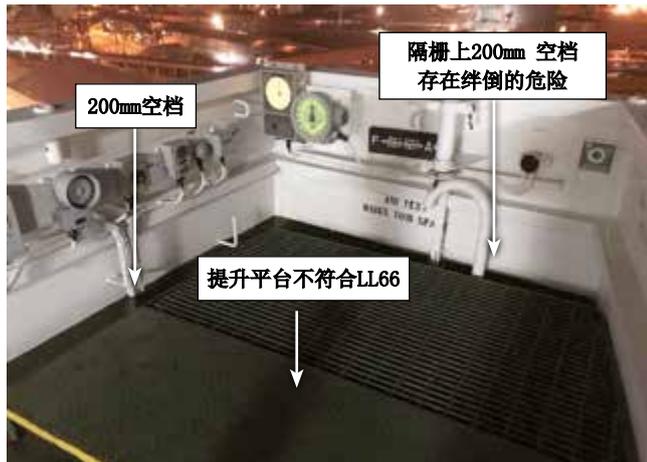
我今早引一条船进港。当我在黑暗中从驾驶台走到驾驶台两翼时，我碰上了一个与甲板有200毫米空隙的平台——尽管在其边缘有黄色油漆，但这些油漆几乎看不见。站到该平台上，驾驶台围板位于我的大腿中部，而不是臀部。该平台距泊位26米，这着实让人紧张。

靠泊时我从该平台走入驾驶台，我的脚滑出平台外边缘。这主要是由于平台与驾驶台翼桥的垂直立面直接有大约200毫米的空档导致的。

大约13年的船龄但该事件却从未被提及。1966年国际载重线公约25(2)号规则“船员保护”规定，甲板的舷墙高度应至少为1000毫米。增加甲板平台后，该高度可以降低至约880毫米，但不遵守该规则。该船的船级社也规定，驾驶台两翼、干舷甲板和上层建筑甲板，舷墙的最低高度为1000毫米。

驾驶台两翼的绊倒风险——围板高度必须不低于1000毫米

港口国检查官开具了一个缺陷项，要求其尽快满足规则的要求。在此之前，必须进行一次风险评估，采取恰当的措施以确保任何位于该区域的人员没有坠落或绊倒的风险。该公司的港口船长，在那时登船，同意相应的采取行动。

该不合规的设计本应该在船旗国检查中被发现。在设计阶段就应该进行风险评估和应变管理。这本应由船舶管理人批准的。希望该报告能够使所有航海人员意识到舷墙最低高度1000毫米的必要性和夜间被障碍物绊倒的固有危险。

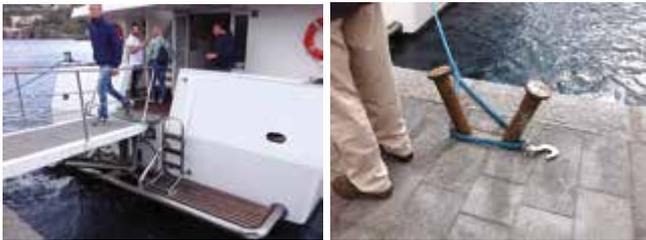
中间甲板上唯一标有“出口”(EXIT)标志的出口位于尾部。该层甲板首部的门没有标记，也没有看到被使用过。根据该公司网站，这艘船舶的甲板平面图将这些门描述成可以使用的，每个门都通向外部通道。

船尾的舷梯放下后可供乘客上下船，但舷梯上的栏杆却与船尾固定舷墙之间留下很大的空隙。当看到学生走过这个区域时，站在甲板上的船员会伸出一只手臂暂时填补栏杆之间的空隙，但对成年乘客却没有使用这种保护措施。

缆绳套在码头的缆桩上，但上面附着有一个挂钩，这可能让排队等候登船的乘客有绊倒的危险。

- 要求往返航程上都要广播安全警告。
- 检查所有船舶的紧急出口布置图，确保能够和计划用于此目的的门上都有“出口”标志。
- 设计一种有效的措施将舷梯栏杆和固定舷墙之间的空隙连接起来——比如一个可以快速放置和移除的栅栏——防止乘客和船员从这空隙坠落，造成伤害和/或溺水。船员被发现没有穿救生衣。
- 检查该公司船舶采用的系泊方法，确保不会造成绊倒危险。

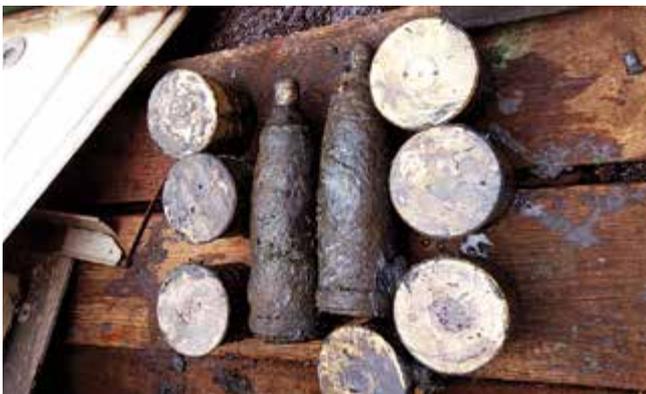
该船正在寻宝，并用遥控潜水器扫描和打捞残骸。这时，除了探寻到的珍宝之外，弹药也被带到甲板上了。报告者致信CHIRP，询问没有适当保护设备的情况下如何处理这些具有潜在危害的物品。

寻宝时发现的弹药

CHIRP联系了皇家海军的拆弹部队，他们的建议非常明确。任何情况下都不要处理任何弹药。无论你身在何处，如果发现可疑物品，请立即联系当地主管部门，由专家对危害进行评估和处理。

海事咨询委员会完全赞同上述建议，同时还指出，发现弹药在疏浚行业和渔业中很常见。由于危害的严重程度是未知的，所以应谨慎的保持安全距离直到援助到达。

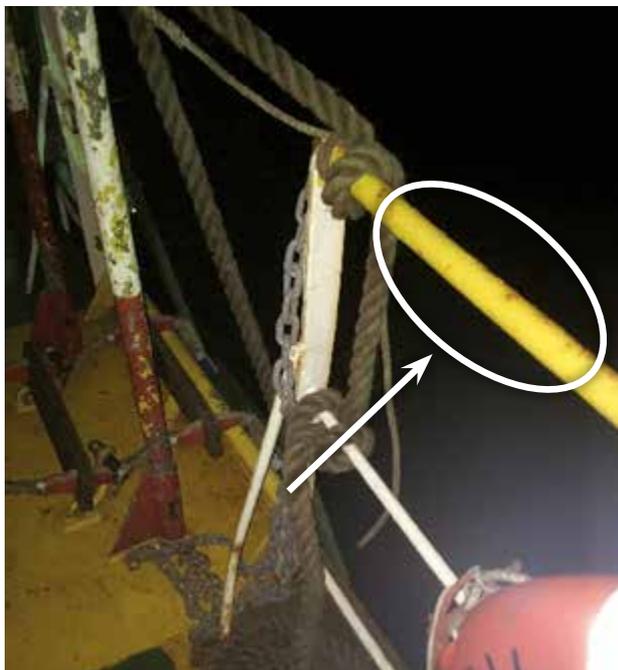
扶手绳没有按SOLAS要求固定在甲板上的一个加强点，而是系在栏杆上。这艘船很可能是合规建造的，但看着弯曲的栏杆，我可不相信它们能保护我免于垂直坠落而亡的。

不符合规定的布置——扶手绳没有固定在一个加强点上

正确的引航员登乘装置布置，包括从引水梯到甲板的过渡区，在IMPA登乘装置公告和SOLAS V/23 7.1.1中均有详细的描述。

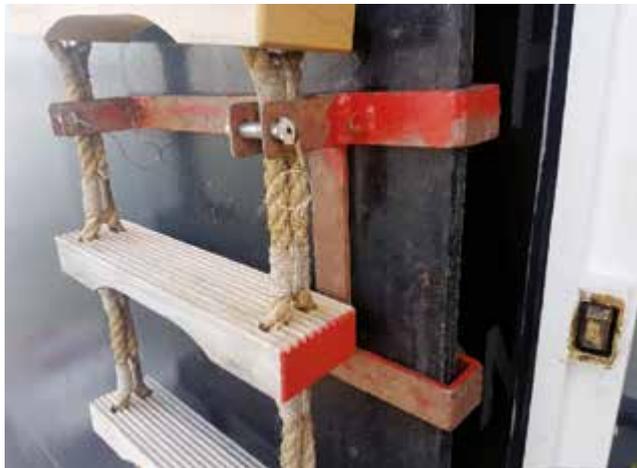
当我从船上下来的时候，我注意到有一个装置将引水梯夹在船体上，很可能是为了避免引水梯持续的过度旋转。这艘船以前曾因不安全的引水梯布置被标记过，但该解决方案并不完全符合SOLAS要求。该船(及其入级船级社)需要找到一个符合SOLAS要求的最终解决方案，以将引水梯牢固地固定在船体上。

不符合SOLAS要求的改装

海事咨询委员会指出，在实施改进管理程序之前，报告应包含开展全面风险评估的必要性——引水梯布置不符合SOLAS要求。**CHIRP**写信给该船的ISM经理，但他们拒绝回应。我们与UKMPA(United Kingdom Marine Pilot's Association, 英国船舶引航员协会)讨论了这张照片，他们强调了以下几点：

可参考IMO A1045号决议的第7.2.2段。遗憾的是，这个决议写得并不好，因为在编辑期间，组合梯的固定要求不知何故被加入到了绞车卷轴部分——这是今年早些时候MCA(Maritime and Coastguard Agency, 英国海事与海岸警卫署)所采用的。然而，在仔细阅读整个段落的情况下，很明显引水梯和舷梯固定在舷侧的要求都是适用的，无论是否使用绞车卷轴。

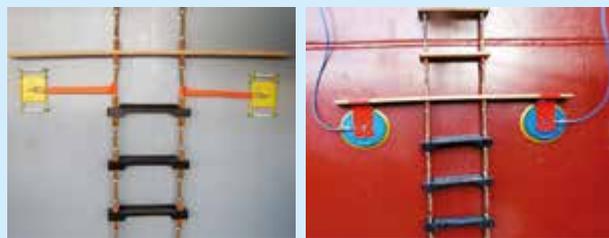
符合要求的例子——磁性装置(左)和真空装置(右)

任何引航员登乘装置必须符合SOLAS第V/23条款以及经A.1108(29)修正的IMO A.1045(27)决议。

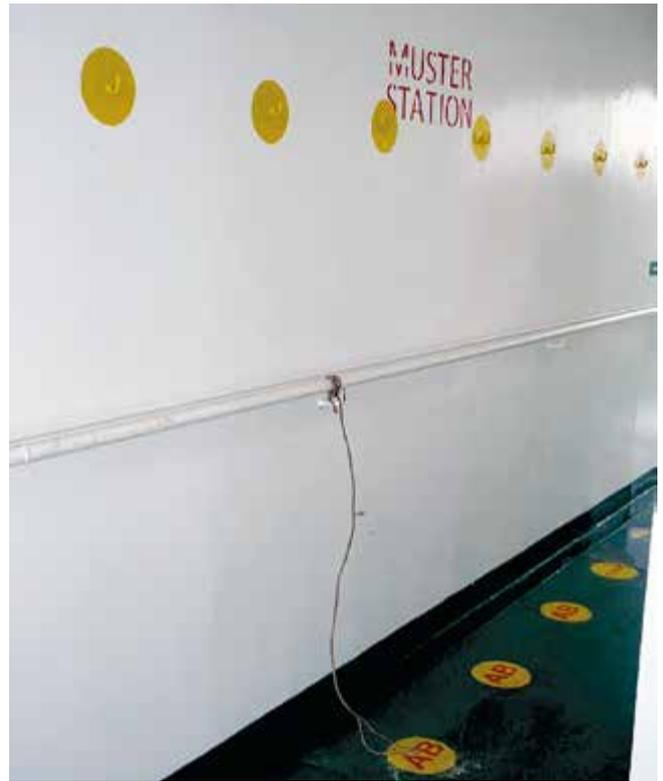
参照**CHIRP**第47期的最佳做法——应急集合站，我贴上了一张我们船上应急集合站的照片。我们在舱壁上布置了一些固定的钩子，以便在紧急集合时悬挂每个人的求生服和救生衣。这样可以确保每个船员在弃船时拿到自己的装备，因为如果这些装备放在甲板上，一旦船舶摇晃，可能会搞混。每次船员调动交接班之后，我们也会重新评估他们在自由落体式救生艇中的座位安排，因为接班的人员可能不适合其前任的指定座位。

应急集合站用于悬挂求生服和救生衣的固定挂钩
