Editorial

REPORTS ...

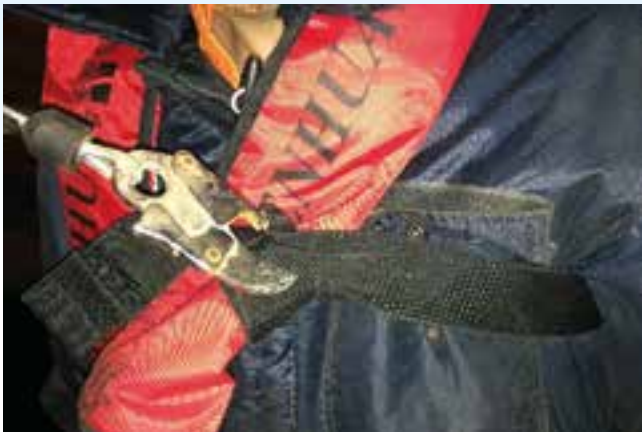
Lifejacket na may safety lanyard

Sa pagri-rig ng tulayan o *gangway*, ang mga crew ay ginagamit ang inertia-wire rope safety lanyards sa webbing strap ng life jacket. Mayroong ilang mga isyung nakakabahala at hindi ako maniniwalang ito ay di katulad sa ibang barko.

- Ang lifejacket ay hindi nadisenyo para sa *fall arrest* (Lanyard na nakakabit sa palibot ng strap at nakatali sa palibot ng katawan).
- Walang ginamit na lanyard na nakakapag-absorb ng energy.
- Walang malinaw na paraan na pang-rescue na nakahanda sa ibabaw ng lugar na pinagtrabahuhan.

- Ang *inertia-wire rope* unit ay hindi direktang nasa ibabaw ng manggagawa. Kung sakaling sila ay mahulog, daranasin sana nila ang pendulum effect. And wire ay dumaan sa ibabaw ng matalim na coaming.
- Ang unit ng inertia ay ligtas na nakakabit sa handrails ngunit nasa mahinang kondisyon.

Alinsunod pa dito, kung hindi natin mababago ang disenyo, maaaring isaalang-alang natin kung paano mapapanatiling ligtas ang mga taong gagawa ng trabahong ito.

Ang *Maritime Advisory Board* ay sumang-ayon sa lahat ng aspeto ng ulat na ito. Ito ay magandang halimbawa ng Human Centred Design na hindi ginagamit. Dahil dito, napipilitang gumawa ng paraan ang mga tripulante sa problema dulot nito. Sa mga designer, bigyan ninyo ito ng pansin!

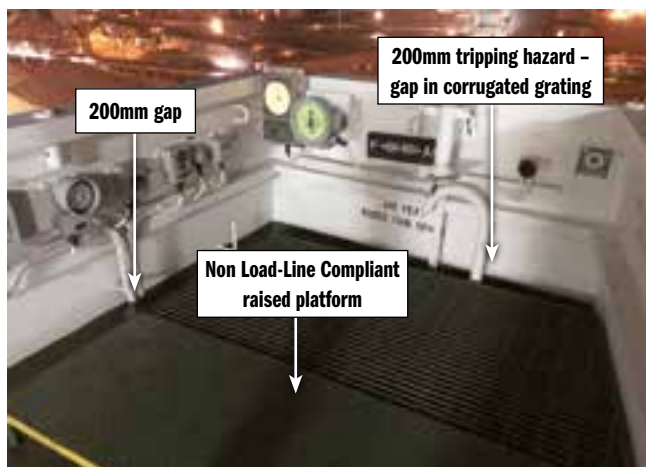
Ako ang nagpipiloto ng barko patungo sa port ng isang umaga. Habang ako ay naglakakad patungo sa *bridge wing* na madilim, ako ay naharap sa isang plataporma na may humigit-kumulang na 200mm mula sa deck at sa kabila na may kulay dilaw na pintura sa gilid, halos hindi na ito makita.

Nang ako ay nasa plataporma, ang coaming ng tulay ay nasa *mid-thigh level* sa halip na nasa hip level. Nakaramdam ako ng pagkanerbiyos dahil ako ay nasa 26m taas ng pantalan.

Sa pagtapak papunta sa tulay habang nag-aatraka, ang aking paa ay nadulas at lumusot sa outboard edge. Ito ay dahil sa nagkaroon ng isang puwang na humigit-kumulang na 200 mm sa pagitan ng plataporma at sa patayong bahagi ng *bridge wing*.

Ipinasa ng taga-ulat ang insidenteng ito sa Port State Control na bumisita sa barko upang tignan-muli at magsagawa ng naka-iskedyul na inspeksyon. Sinabi nila na ang barko ay mahigit 13 taong gulang na ngunit ang ganuonang insidente ay hindi na naipagbibigay-alam. Sinasabi ng *International Convention on Load Lines 1996, Regulation 25 (2) Protection of the Crew* na ang pinakamababang *bulwark height* na 1000mm mula sa deck ay kinakailangan. Sa pagdagdag ng *deck platform*, ang taas nito ay nabawasan ng mahigit 880 mm na hindi sumusunod sa regulasyong ito. Ang classification society ng mga sasakyang dagat ay nagsasaad din na para sa mga bridge wings, freeboard decks at *superstructure decks*, ang pinakamababang taas ng mga *bulwark* ay dapat nasa 1000mm.

Tripping hazards sa bridge wing – kinakailangan na may limitadong taas na 1000mm

Ang pagkukulang ay ipinarating upang tuparin ang regulasyon sa lalong madaling panahon. Mula doon, isang risk assessment ay dapat gawin na may karampatang hakbang upang matiyak na walang panganib na mahulog o balakid sa sinumang tao na sumasaklaw sa lugar. Ang kapitan ng port, ang mga nasa barko sa panahon na iyon, ay sumang-ayon na sumunod.

Ang hindi nasunod na disenyo ay dapat kinilala sa *flag state survey*. Ang risk assessment ay dapat ginawa at ang proseso ng Management of Change ay dapat na inilapat sa design stage. Ito ay dapat na naaprubahan ng mga tagapamahala ng barko. Ang ulat na ito ay dapat magbukas ng kamalayan sa lahat ng marino tungkol sa pangangailangan na magkaroon ng pinakamaliit na bulwark na may taas ng 1,000mm, at ang kamalayan sa taglay na panganib ng pagkahulog at balakid sa gabi.

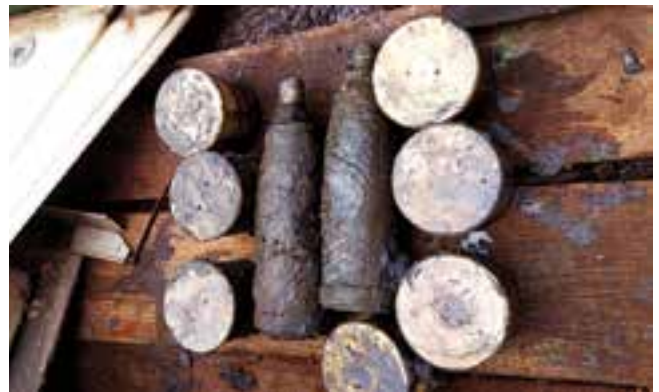
Ang naturang sasakyang pandagat ay ginagamit sa paghahanap ng mga natatagong kayamanan, pag-scan at pag-salba sa mga mabagbag na gamit na may isang remote submersible vehicle. Sa pagkakataon na ito mga kasangkapang pandigma ang kanilang nakuha at ito ay dinala sa sasakyan pandagat. Sumulat ang taga-ulat sa CHIRP kung paano ang wastong pag-handle sa mga delikadong gamit na ito lalo na kung walang wastong kagamitan at proteksiyon.

Mga natuklasang mga munitions habang nangangaso ng kayamanan

Nakipag-ugnayan ang CHIRP sa Royal Navy bomb disposal unit at ang kanilang payo ay napakalinaw. Sa anomang pagkakataon, ang mga live munitions ay hindi dapat hawakan. Saan mang panig ng mundo, kung may kahina-hinalang bagay na natuklasan ay dapat na agad na makipag-ugnayan sa lokal na awtoridad upang ang kanilang mga eksperto ang sumuri at tumaya sa panganib na nakapaloob dito.

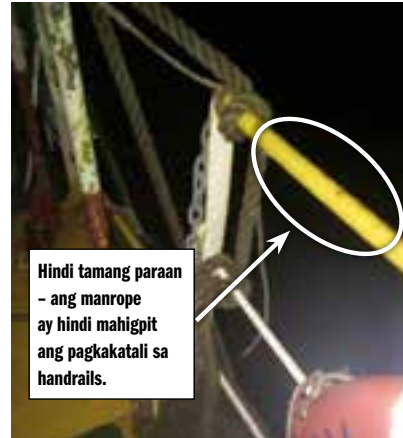
Hindi tamang paraan - ang manrope ay hindi mahigpit ang pagkakatali sa handrails.

Ang manropes ay maayos na nakatali sa handrails sa halip sa isang matibay na lugar sa deck ayon sa panuntunan ng SOLAS. Ang barko ay marahil sumunod sa tamang alituntunin ng paggawa, ngunit kung makikita mo ang rails, hindi ako magiging kampante para sa kanila na protektahan ako sa nakaambang kamatayan. Ang mga

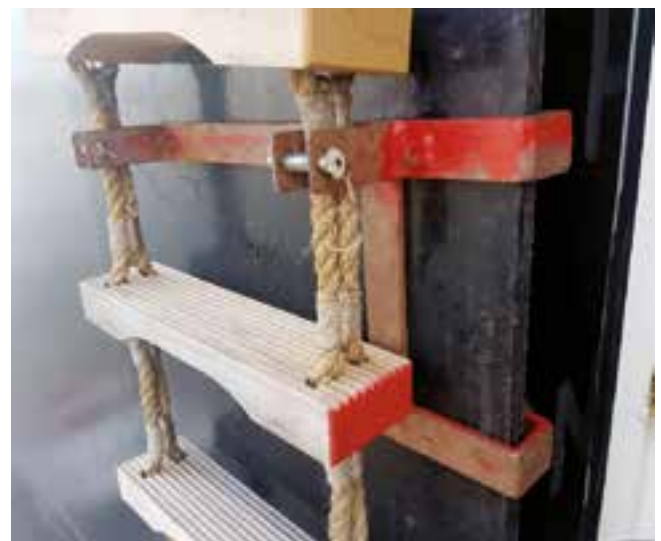
Nang ako ay pababa ng barko, naagaw ang aking atensyon sa isang aparato na kumakabit sa hagdan sa hull, nangangahulugan, na para maiwasan ang sobrang pag-ikot ng hagdanan. Ang barko ay nasita na noon para sa hindi ligtas na ayos ng hagdanan. Ang solusyon ay hindi lubusan nakasunod sa SOLAS. Ang barko (at ang kanilang Class) ay narapat na magkaroon ng isang maigting na solusyong ayon sa SOLAS upang ang hagdan ay mahigpit na maikapit sa hull.

Isang pagbabago na taliwas sa SOLAS

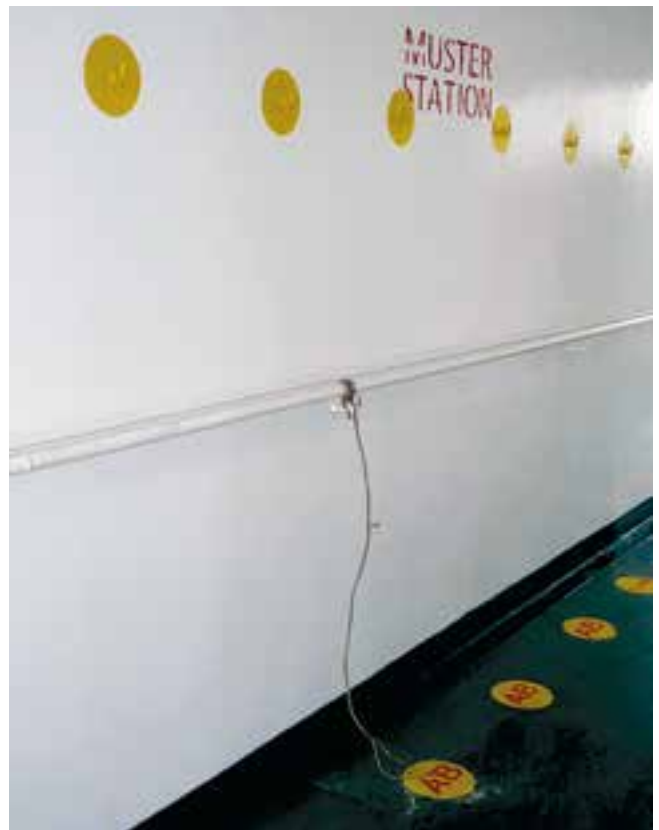
Muster Station na may kawit para sa nakasabit na survival suits at lifejackets.
