## Van de redactie

Voor u ligt de 50ste uitgave van Maritime FEEDBACK. Deze is gemaakt tijdens het Chinese Nieuwjaar – dus *Kung Hei Fat Choi* voor al onze lezers, rapporteurs en sponsors, en een veilig en gelukkig Jaar van de Hond gewenst.

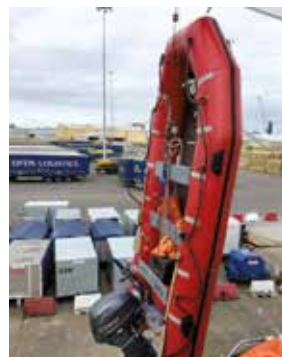
correcte hijspunten op het achtersteven. Dit had een instabiele hijs tot gevolg: door het gewicht van de buitenboordmotor ging de boot draaien om de achterste banden en kwam hij verticaal te hangen met de boeg omhoog, zoals te zien is op de foto.

Reddingsboot – hangend in verticale positie omdat de banden niet correct zijn bevestigd

Uit onderzoek bleek dat op beide boten de achterste banden aan de verkeerde bevestigingspunten waren vastgemaakt, namelijk die op de boeg in plaats van die op het achterstevan. Nadat was bevestigd dat dit de hoofdoorzaak was, werden de banden aan de juiste bevestigingspunten vastgemaakt en is de tewaterlating van beide boten succesvol getest.

Het onderzoek wees uit dat de betrokken bemanningsleden niet zeker wisten welke bevestigingspunten ze moesten gebruiken bij het opnieuw vastmaken van de banden en dat ze er helaas voor hebben gekozen geen verduidelijking te vragen. Om te voorkomen dat dit incident zich nog eens zou voordoen, zijn de juiste bevestigingspunten permanent gemarkeerd.

Hoewel de vervanging van één onderdeel door een identiek vervangend onderdeel simpel kan lijken (en in dit geval ook simpel was), is het van belang dat er adequaat toezicht is en dat de onderdelen vervolgens vóór gebruik worden gecontroleerd en getest.

Wanneer uitrusting wordt verwijderd of vervangen, moeten daar volledige notities/foto's van worden gemaakt en aan boord worden bewaard om te waarborgen dat vervangende onderdelen correct zijn aangebracht. In dit specifieke geval lijkt het erop dat de bemanningsleden die de nieuwe banden aanbrachten, niet om verduidelijking hebben gevraagd toen er vragen rezen.

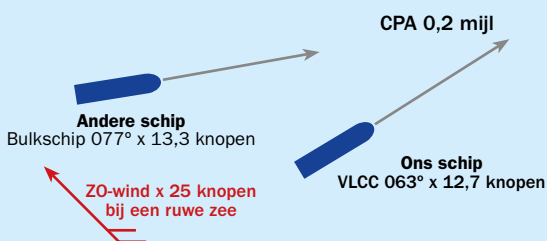
Schematische weergave van de relatieve posities van de twee schepen

Het was niet helemaal duidelijk of hier sprake was van een COLREG voorschrift-13-situatie waarin "xxx" ons opliep, of van een kruisingssituatie zoals beschreven in de voorschriften 15 en 16 waarin zij het schip was dat moest uitwijken en wij het schip dat koers en vaart moest houden volgens voorschrift 17. Gegeven de relatieve positie van het schip beschouwden wij het als een oploopsituatie en overeenkomstig voorschrift 13(c) schrijven de regels van de scheepvaart voor dat dit een oploopsituatie was.

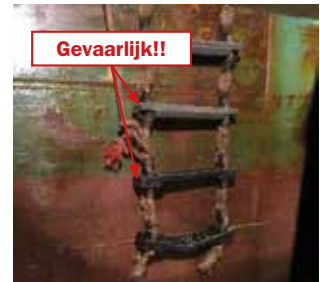
- Gebogen rubber laddersport. Ophaallijn bevestigd onder spreidlat. Zijlijnen lopen niet door, zoals ook vermeld in commentaar bij afbeelding 2 (zie afbeelding 4).

4 – Gebogen trede en ophaallijn onder spreidlat

De **CHIRP** Maritime Advisory Board merkte op dat het SOLAS-voorschrift voor een ophaallijn als volgt luidt: "Als een ophaallijn nodig wordt geacht om een loodsladder veilig op te tuigen, moet de lijn bij of boven de onderste spreidlat worden bevestigd en naar voren lopen. De ophaallijn mag de loods niet hinderen en ook de veilige nadering van de loodsboot niet belemmeren.

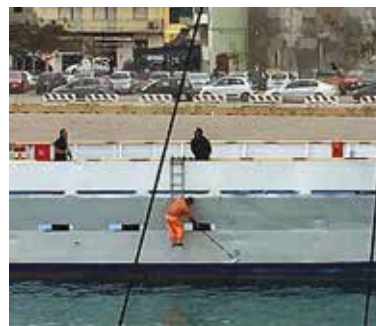
Hierna volgt een korte beschrijving van een tafereel dat ik gadesloeg toen we in een kleine haven in het Middellandse Zeegebied lagen. Pal achter ons lag een kleine kustveerboot, die werd gebruikt om de haven met een nabijgelegen eiland te verbinden. Aan stuurboordzijde van de boot kon ik duidelijk een bemanningslid zien dat op een onveilige manier buiten boord werkte. Hij stond op een metalen inschepingsladder en leunde gevaarlijk opzij zonder dat hij, afgezien van veiligheidsschoenen, persoonlijke beschermingsmiddelen droeg. Deze foto heb ik destijds genomen. Er was ook iemand, waarschijnlijk een officier, die vanaf het dek toekeek... en daarmee blijk gaf van een compleet gebrek aan veiligheidscultuur op de boot!

Verven buiten boord – gebrek aan veiligheidsmaatregelen

**CHIRP** ziet veel dingen die niet in de haak zijn op de foto. Het is misschien een goed idee om als oefening tijdens een pauze of tijdens een vergadering van het veiligheidscomité, of gewoon voor de lol te zien hoeveel gevaren u kunt ontdekken op de foto. Grote kans dat u vervolgens na wilt gaan of al uw eigen procedures aan boord robuust zijn in termen van planning, risicobeoordeling, toolbox-gesprekken en de uitvoering van het werk zelf.
