Editorial

Maligayang pagsalubong sa ika-50 edisyon ng Maritime FEEDBACK, na inihanda sa panahon ng Lunar New Year. Kaya't *Kung Hei Fat Choi* sa lahat ng aming mambabasa, taga-ulat at tagatangkilik. Binabati namin kayo ng ligtas at masayang Taon ng mga Aso.

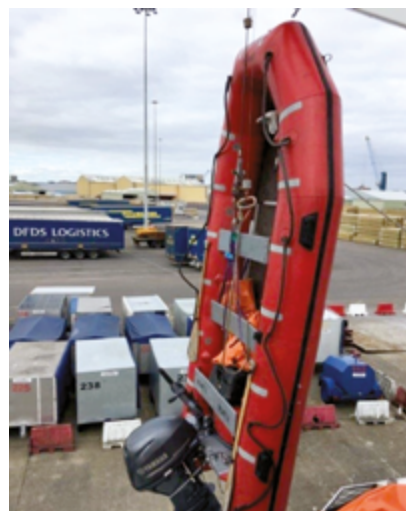
Rescue boat – nakabitin patayo dahil sa strops na hindi na wastong naikabit

deck crew na nagkabit ng bagong strops, ay ikinabit ang *aft strops* sa muog na bahagi ng hull, at hindi sa tamang *lifting points* ng transom. Nagresulta ito sa hindi stable na pag-angat dahil ang bigat ng *outboard motor* ang naging dahilan upang umikot ang *aft strop* ng barko, sa patayong posisyon at nakataas ang bow, gaya ng makikita sa larawan.

Nakita sa imbestigasyon na ang mga *aft strops* sa parehong barko ay nakakabit sa maling muog ng hull at hindi sa transom. Sa pagkakumpirma na ito ang pinag-ugatan ng problema, isinaayos ang mga strops sa tamang strongpoints at ang parehong barko ay muling matagumpay na nailunsad.

Natukoy sa imbestigasyon na ang mga tripulanteng may kinalaman sa insidente ay hindi sigurado sa kung aling muog ang dapat na gamitin kapag nagsusukat muli ng *strops*, sa kasamaang-palad, hindi na nila bineripika. Para maiwasang maulit ang ganitong insidente, permanenteng minarkahan ang mga wastong muog.

Habang ang pagpapalit ng isang magkaparehas na *certificated replacement* ay mabilis lang (sa pagkakataong ito ay madali lang), mahalaga padin na mayroong karampatang gabay ng mga eksperto at ang mga tinutukoy na equipment ay na cross-checked/nasubukan bago gamitin.

Kapag inaalis o pinapalitan ang isang equipment ay dapat kumpletong naitala at nakuhanan ng mga litrato na dapat na iniingatan sa board upang masigurado na ang pagpapalit ng mga equipment ay naisagawa ng maayos. Sa pagkakataong ito, tila hindi nagkaroon ng paglilinaw sa mga crew habang sila ay nagkakabit ng mga *strops*.

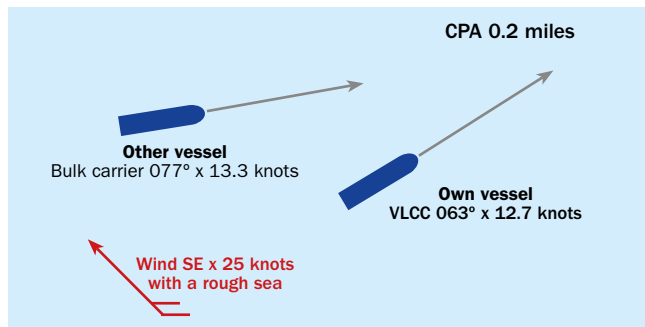
Schematic diagram na nagpapakita ng posisyon ng dalawang barko

Ito ay bahagyang kaduda-duda kung ito ay isang kalagayan ng Rule 13 kung saan ang barkong “xxx” ay mag-overtake sa amin, o isang crossing situation ayon sa mga Rules 15 at 16 na kung saan ang barko niya ang magbibigay-daan at kami ang “stand-on” vessel batay sa Rule 17. Dahil sa mga katulad na aspeto ng barko, ipinalagay namin itong overtaking situation alinsunod sa Rule 13(c), ang mabuting seamanship ay magdidikta na ito ay isang overtaking situation. Sa alinmang paraan, kami ay ang stand-on vessel at ang “xxx” ay ang siyang dapat na umiwas.

Hindi nakitaan ng pag-iwas mula sa “xxx” at may CPA na 0.2 milya at TCPA na 30 minuto, kami ay nagpasyang makipag-ugnayan sa kabilang barko gamit ang VHF upang alamin ang kaniyang mga balak. Tumugon siya na ang kaniyang intensyon ay panatilihin ang kanilang daan at bilis. Samakatuwid, nagpasya kaming gumawa ng aming sariling mga aksyon at binago ang aming daan ng 30° sa starboard

- Huwag magtiwala sa give way vessel (kahit sa malawak na karagatan). Manatiling maingat at kapag nagiging malinaw na walang aksyong ginagawa ang nasabing barko, harapin ito at maingat na isaalang-alang ang iyong sariling mga pagpipilian.
- Ang 0.2 miles na distansya sa open ocean situation ay hindi maituturing na isang ligtas na distansya para sa isang kargadong VLCC. Ang masamang panahon ay dagdag na factor.
- Kapag may sapat na sea room, manatiling malinaw sa ibang mga barko. Kung maliwanag na ang ibang barko ay hindi sumusunod sa COLREGS, isaalang-alang ang iyong sariling mga pagpipilian upang maiwasan ang panganib (dapat laging alinsunod sa COLREGS).
- Tandaan na malinaw na sinasabi ng Rules 13c at 14c na kapag may pag-aalinlangan, kailangang isaalang-alang ang posisyon bilang overtaking (o end-on) situation at kumilos sa kung ano ang naayon.

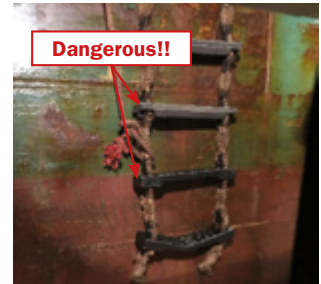
- Ang rung ay nakatungo sa rubber ladder steps. Ang tripping line ay nakakabit sa ibaba ng *spreader*. Ang side ropes ay hindi tuluy-tuloy na gaya din sa nabanggit na komento sa ikalawang larawan (tignan ang *Picture 4*).

4 – Bent step at tripping line sa ibaba ng spreader

- Ang tripping line ay nasa ibaba ng spreader, at ang mga baitang sa hagdan ay hindi pahiga (tignan ang *Picture 3*).
- Ang isang mabigat na *metal socket* ay nakalagay sa dulo ng isang heaving line. Ang linya ay binababa habang nililipat sa *outward pilotage*.

Ang CHIRP Maritime Advisory Board ay nagkomento na ang kailangan ng SOLAS para sa isang tripping line ay nagsasaad na, “Kapag ang isang retrieval line ay itinuturing na kinakailangan upang matiyak ang ligtas na rigging ng pilot ladder, ang linya ay dapat na nakakabit o pataas ng huling baitang ng spreader na pasulong. Ang retrieval line ay hindi dapat hadlangan ang piloto o pigilan ang ligtas na diskarte ng pilot boat.”

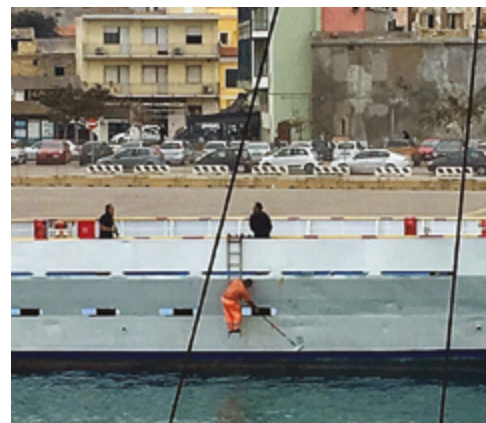
Pagpipintura sa gilid – kawalan ng safety precautions

Ang mga sumusunod ay isang maikling paglalarawan ng isang senaryo na nakita ko habang nakatabi sa isang maliit na Mediterranean port. May isang maliit na ferry na nakaantabay sa likod namin na ginagamit para makapunta mula sa daungan patungo sa kalapit na isla. Sa bahagi ng starboard (outboard),
