Editorial

MGA ULAT...

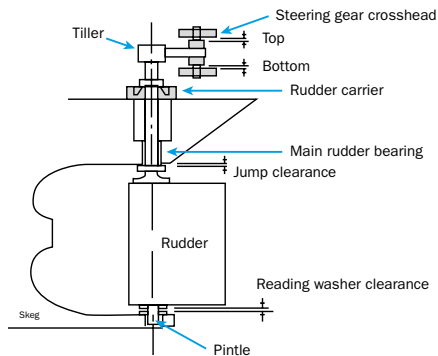
Karaniwang Steering Gear ng Barko, Rudder Stock at Rudder

Ang inspeksyon ng steering gear, rudder stock at ng rudder blade ay isinagawa sa drydock. Nakita ang mga pinsala, sa mga sumusunod:

- Ang pag-secure ng bolts para sa guide bar bearing ng steering gear ay natagpuan na nasira at ang guide bar ay natuklasang wala sa pagkakahanay ng 20mm.
- Ang mga bitak ay natagpuan sa port side ng hydraulic cylinder ram, ilan sa mga foundation bolts ay maluluwag, at ang ram ay natagpuan na bahagyang wala sa pagkakahanay.
- Maraming port side steering gear cylinder ram foundation bolts na maluluwag.
- Ang itaas na rudder stock keyway ay natagpuan na bahagyang wala sa hulma, nagkaroon ng isang offset ng 25mm sa pagitan ng itaas at mas mababang mga bearings ng itaas na rudder stock kung ikukumpara sa totoong sentro ng linya.
- Ang isang twist ng keyway na may katumbas na humigit-kumulang na siyam na degrees ay natagpuan sa pagitan ng upper at lower keyway habang kinukumpara ito sa original centre line.

- Ang steering gear guide bar ay isang istraktura na tumutulong sa paggabay sa lateral na paggalaw ng hydraulic ram

rods katulad ng tamang paggalaw ng tiller na naayon sa tamang anggulo ng rudder steering. Ang guide bar bearing ay maaaring tumakbo na kahilera ng steering gear crosshead o di kaya ay naka-fit sa lugar ng crosshead.

- Ang securing bolts para sa guide bar bearing ay epektibong kumokonekta sa steering rams hanggang sa tiller.
- Ang rudder stock ay ang silindrikong steel bar (or tubo) na nagkokonekta sa tiller papunta sa rudder. May sapat na lakas at gumagalaw sa azimuth upang masigurado na ang paggalaw ng steering gear ay umaayon sa direktang pagkilos ng rudder.

- Ang upper rudder stock keyway ay nasa loob ng tiller joint papunta sa rudder stock na may susi upang makasigurado (kung tama ang pagkakalinya at ito ay hindi depektibo) na ang tiller arm ay tama ang pagkakalagay, na naayon sa posisyon ng rudder, kung ang tiller arm ay napihit ng mabuti pataas ng taper fit sa rudder stock.

- Ang karaniwang steering gear ay may dalawang hydraulic rams: isa ay nasa port side (kaliwa) at ang isa naman ay nasa starboard (kanan) ng rudder stock para makapagbigay ng kaukulang lakas para sa rudder movement mula starboard papuntang port side.

Ang ulat ng Class ay nagbibigay ng karagdagang detalye ng pag-aayos na isinagawa na kasama ang isang masusing pag-overhaul ng rudder carrier, pag-aayos sa hydraulic rams at

steering gear foundations, heat treatment, pagtuwid ng rudder stock, at pag ayos sa mga deformations. Ang tiller keyway at ang carrier sa rudder stock ay nabago. Ang lahat ng mga gawain ay isinasagawa ayon sa teknikal na spesipikasyon ng Class.

Ang mga pag-aayos ay kasunod ng magnetic particle testing, penetrant testing, ultrasonic testing ng welding at machined repairs.

Pagkatapos makumpleto ang mga pag-aayos ng rudder blades ay binigyan ng swing test. Ang steering gear na may kasamang alarm ay nasubukan na may kasiya-siyang resulta. Bilang karagdagan, ang surveyor ay nagpatotoo sa mga pagsubok sa dagat ng steering gear habang nagmamaniobra at ang mga resulta ay kasiya-siya.

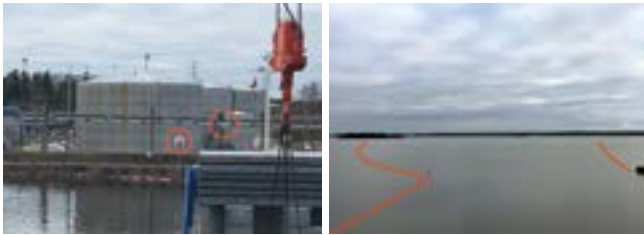
Mayroong dalawang problema sa berth na ito. Ang pangunahing daanan ay hindi magamit dahil ang itaas na liwanag ay nahaharangan ng tubo. Ayon sa isang piloto, ang suliraning ito ay naiparating na sa kinauukulan anim (6) na taon na ang nakalilipas, subalit hindi pa din naaayos. Ang isa pang problema ay ang posisyon ng isa sa mga boya. Ang kinalalagyan ng boya na ito ang nagpapahirap sa pagdaong sa panahon na may hilaga at timog hangin. Naranasan ko na ng ilang beses ang tungkol sa mga boyang ito at hindi nakakatulong na ang boya ay walang ilaw. Ang paglilipat ng boya sa tamang posisyon ay may malaking maitutulong. (Tingnan ang mga larawan sa ibaba).

Ang mga pangunahing ilaw na natatakpan ng pipeline, at ang view ng paglapit sa berth – kapag nakatingin sa kanluran.

- Sa ibang kalagayan, ang paglapit sa berth ay mahirap.
- Ang posisyon ng isang (walang ilaw) boya ay hindi lohikal dahil sa pagkakaayos ng berth.
- Ang mga natatakpan na navigational aids ay hindi nabibigyang pansin at naisasaayos na naging sanhi ng mapanganib na paglalakbay.

kaugnayan sa pangunahing ilaw ay hindi wasto. Bagama't ang kadahilananang nabanggit ay naipaabot na sa lokal na awtoridad ilang taon na ang nakakaraan, lumalabas na walang naging karampatang aksyon para dito. Hindi mahalaga kung hindi naman madalas gamitin ang berth na ito – ang punto ay dapat palaging wasto ang lahat ng impormasyon na nailathala sa tsart.

Nakita ng **CHIRP** ang nasabing tsart at malinaw na ang boyang nabanggit ay sadyang nakakasagabal sa pagdaong, lalo na kapag ang leeway ay papalapit sa boya. Bagaman ang naipahayag na impormasyon sa ganitong kaso ay wasto, sumasang-ayon ang **CHIRP** na ang pagdaong ay sadyang mahirap.

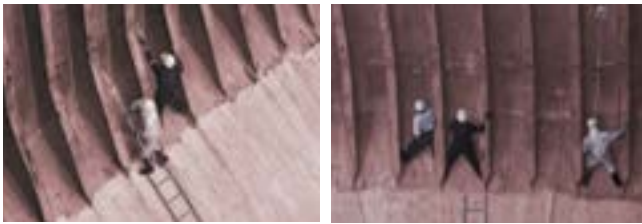
Iniulat ng tripulate na habang sila ay nasa angkoraha sa isang barko na naglululan ng butil, inutusan sila ng tagapamahala ng barko na magpintura ng bodega kung saan nilululan ang kargamento. Ang mga tripulante, ay hindi binigyan ng pangunahing pansariling proteksyon gaya ng guwantes, proteksyon sa alikabok at sa mata. Ang bodega ng kargamento ay ginamitan ng kemikal at ang pagpipintura ay isinagawa mula umaga hanggang paglubog ng araw – na ang ibig sabihin na ang tripulante ay nakaranas ng walang bayad sa sobrang oras ng pagtatrabaho.

Hagdanan na hindi sapat na ligtas ang pagkakalagay at ang tripulante ay nalalagay sa bingit ng panganib na baka mahulog

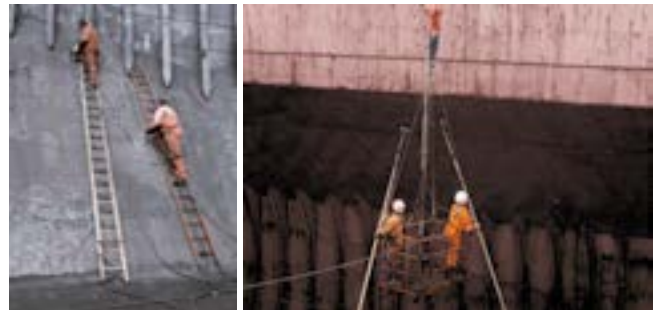
Ang isang barko ay nag-ulat ng hindi ligtas sa pagtatrabaho habang nakikibahagi sa pag-alis ng kalawang at pagpipinta ng bodega ng kargamento mula sa hatch na nagbubuklod

sa tangke. Kabilang dito ang paggamit ng crane ng barko na may isang hawla, o kung minsan ay isang upuan ng bosun, na nakabitin mula sa crane.

Mga hindi ligtas na gawi sa trabaho at pagsakay sa crane.

Habang ang ilan sa mga gawi sa trabaho tungkol sa mga kagamitan na hindi ligtas ay may kapansin-pansin na pagkakatulad sa naunang ulat, ang **CHIRP** ay nagtampok ng larawan kung saan ang mga tripulante ay nakasakay sa isang kuwadro na nagpipinta sa itaas na mga bahagi ng bodega ng kargamento. Ang anumang crane at mga kaugnay na kagamitan na ginagamit para sa paglipat ng mga tauhan ay dapat itinalaga bilang “man-riding” para sa layuning iyon, at sa pangkalahatan ay nangangahulugan ito na ang isang crane ay dapat na angkop sa failsafe brake. Dapat din itong aprubado ng Class para gamitin sa paglilipat ng mga tauhan. Sa halimbawa sa itaas, ang crane ay halos tiyak na hindi itinalaga para sa layuning ito.
