## 编者的话

### 舷侧引水门的设计

## 船岸之间的纽带--舷梯

## 渔船的渔具堆放问题

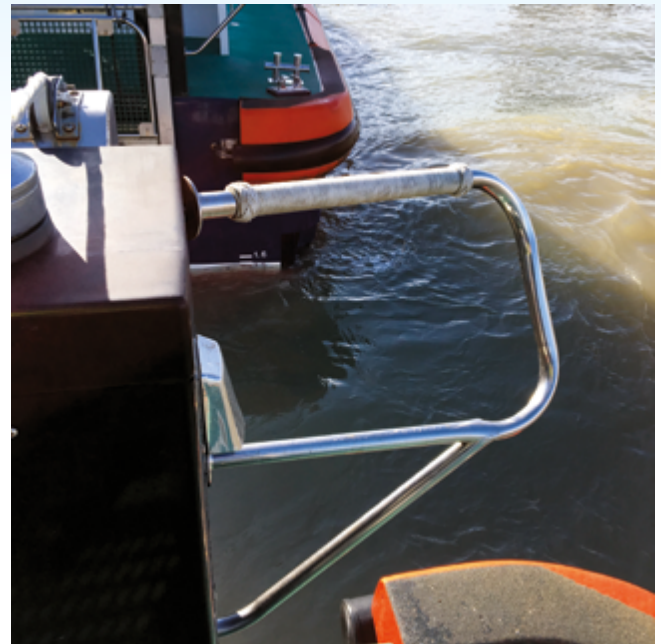
本报告中的船舶是一艘正在进行首航的新建船舶。引航员是从允许的引航员登船区域进行登船的。在此案例中，引航员是通过一个位于船舶尾舷处的“猫洞”上船的。而距离引水梯位置大约5m处，船尾处的船壳开始向舷侧凸起，这就导致引航艇难以恰当地靠到大船舷边，并使引航艇面临被吸入进大船尾舷凹陷处的风险。

该船在出港航行时吃水10.4m，当引航艇尝试着去接两名引航员从“猫洞”离船时，引航艇出现了损坏。于是船上人员放弃了从“猫洞”离船的方案，从船中部布置了组合梯，使得引航员能够安全离船。

引航艇出现损坏

了良好的情况。应该告知船东这种舷门的设计可能会导致的问题，同时也应该告知船东在建造类似的船舶之前应当审核引航员登船装置的设计情况。

当船上采用舷梯与引水梯相结合的组合梯时，布置舷门便可以少用一些索具，并且不应当再使用位于尾舷处、靠近螺旋桨的舷门。当在上述位置处设有舷门时，我们应当充分了解引航艇和引航员可能遇到的危险。

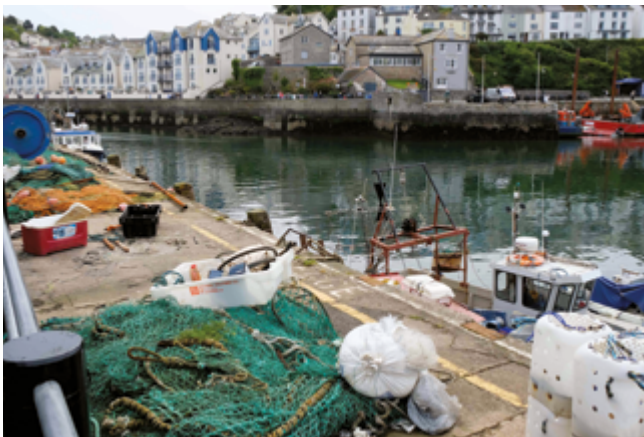
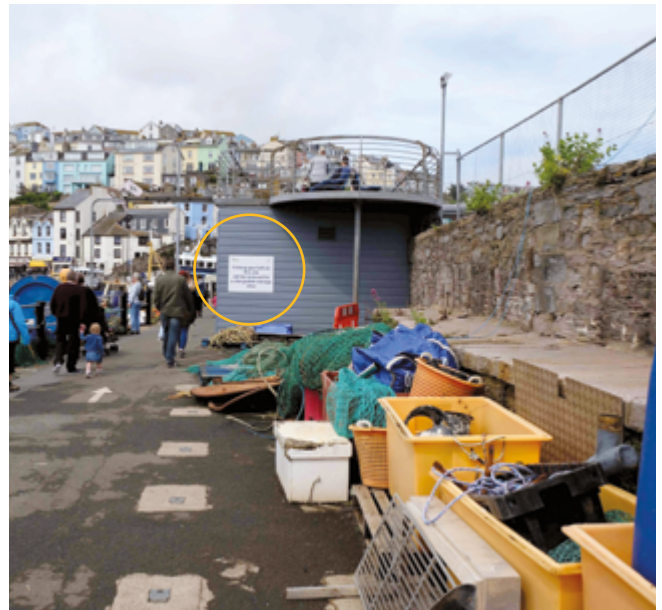
当我从渡轮的乘降处走出来的时候发现港口周围散乱堆满了大量的渔具。所附的照片显示在乘客和渡轮之间的通道两侧散乱堆放了大量的渔具。

上面这张照片上着重指出的渔具将被移除

第六页的图片可以看到在靠近码头边缘和舷梯周围有大量的废弃的和陈旧的渔机。渔具渔机可以存放在那里，但在以这样的堆放方式存在可能会产生很多安全隐患。港口当局要求渔具渔机不得存放于上图所示区域附近，可见渔民和港口的指导船长并没有听从港口当局的要求。一个正在修理的渔船，如下所示，有一个正在维修的渔船，貌似在甲板上杂乱的放着气割设备和一个液化气瓶，似乎是气体切割设备，很不安全，而且甲板上也没有船员。

海事咨询委员会评论说，这份报告确实着重指出了堆放管理问题。港口当局有责任保证港口使用者和渔民每一个人的安全。简单的堆放管理措施所涉及的成本远低于事故、起诉或来自第三方的诉讼相关的成本。在英国，HSE(健康、安全、环境)体系文件认证的实践和指导守则(ACOP)涵盖码头作业的安全，并针对那些有义务遵守1974年《工作中的健康和安全法案》规定的人。这包括控制码头房舍的人、工厂和设备的供应商、码头雇主、经理、安全官员、安全代表和工人。它还建议使用风险评估和风险控制。另外还有MCA/DFT端口的海上安全代码。在国际上，其他国家有自己的立法涵盖港口安全。

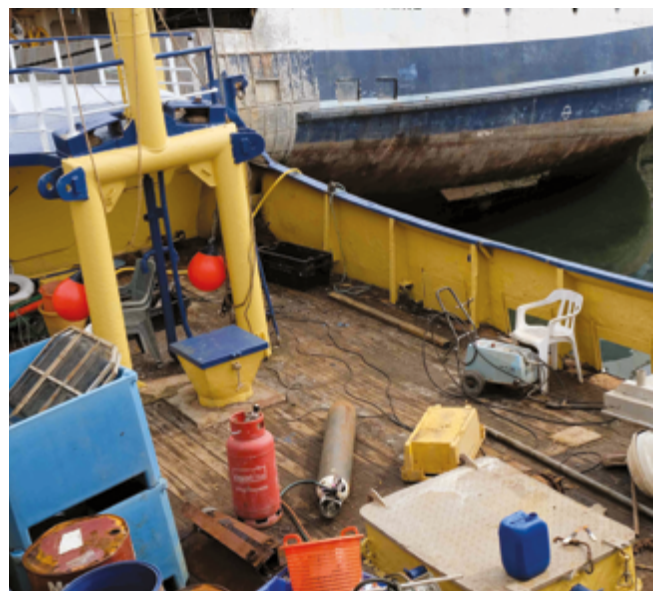
这里堆放问题所存在的危险地方，你能找到多少处？

显而易见，我们可以发现大量的危险存在。也许在**CHIRP**的指导和督促下，可以提升港口当局的风险管控能力，以减少港口第三方使用者所可能受到的伤害。
