编者的话

本期的《海事反馈》再一次的涵盖了各种类型的海上事故报告，对此我们向所有的报告者表示感谢。

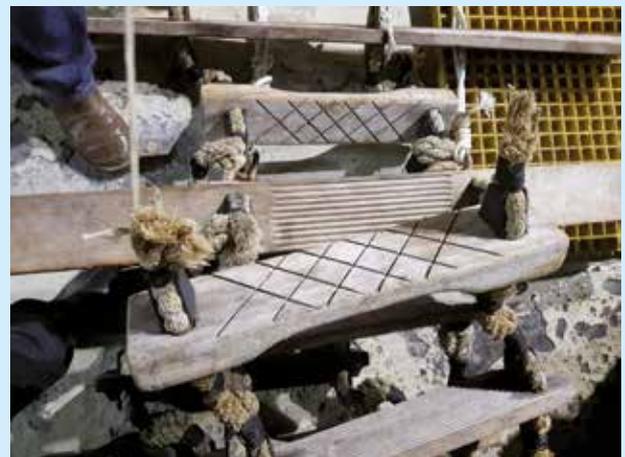
正确采取行动可以防止如图所示情况的重复发生。在这起案例中，引水员实际上刚踏上梯子，绳索就断了。幸运的是，这只是在下船前测试引水梯时发生的情况，否则的话，后果将全然不同。

死亡陷阱——引水员下船前刚踏上这个梯子，两侧的绳子都断了！

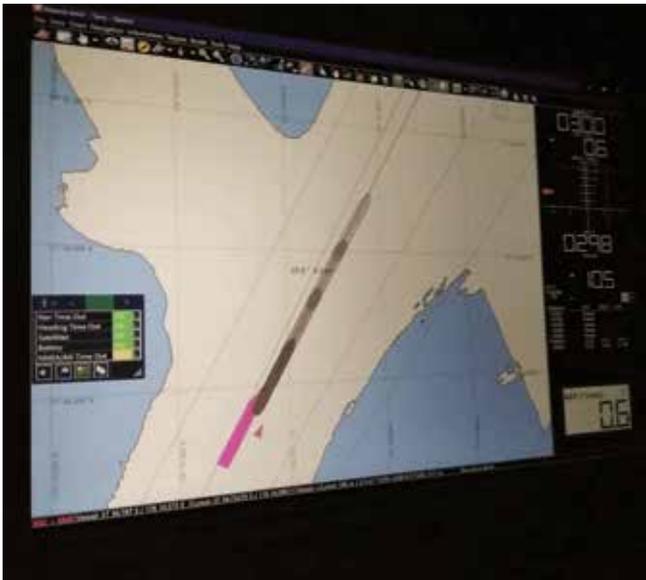
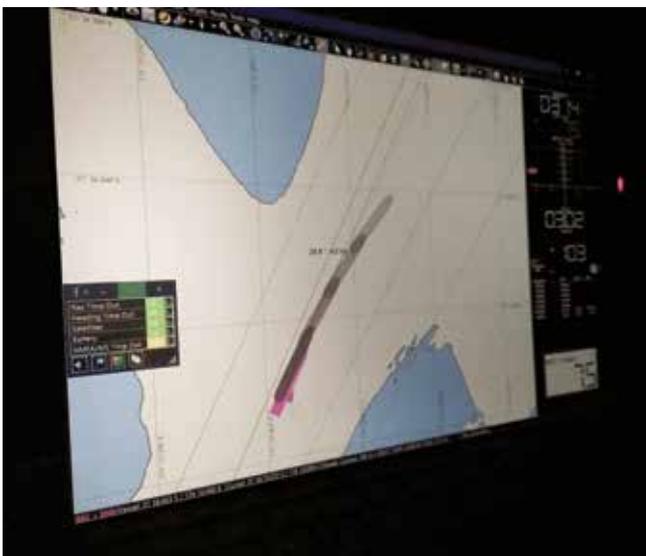
在抵港过程中，我发现AIS船位要滞后于PPU上显示的船位。当船舶经过一个示位标时，我询问船长该示位标在ECDIS上所显示的位置，船长回答我说“在船舶的左前方”，但是此时该示位标实际位于船舶正横处。在这艘船舶系岸后，船位不再存在偏差。

我问船长是否能够查看GPS的设置情况。在GPS的SETUP菜单下，我们发现一个叫做“GPS SMOOTHING”的功能。其中，“船位”被设置为20S，“船速”设置为30S，“平均船速”设置为120S。船长将这些参数重新设置为0，并且在之后的离港过程中确认了修正后的船位是准确的。

PPU上所显示的受GPS SMOOTHING功能影响的船位“滞后”(上)和消除了GPS SMOOTHING影响的船位(下)

关于GPS船位的平滑功能，**CHIRP**发布了一条注意事项。从第三个报告者的陈述来看，消除所有的平滑参数能够解决船位滞后的问题，但是GPS船位平滑功能本身可以实现其它目的。该功能可以影响对地航向(COG)、积算航向(CMG)和到达下一转向点时间(TTG)的计算。由于人们对ECDIS和其它电子设备的依赖程度只能是越来越高，因此对该功能进行必要的检查和平衡使用是非常重要的。当智能航行时代来临时，该功能将会变得越发重要。
