## Editorial

Bem-vindo à mais recente edição do Boletim *Maritime Feedback*, que apresenta uma grande variedade de relatórios interessantes.

### Remoção de proteção térmica de equipamento

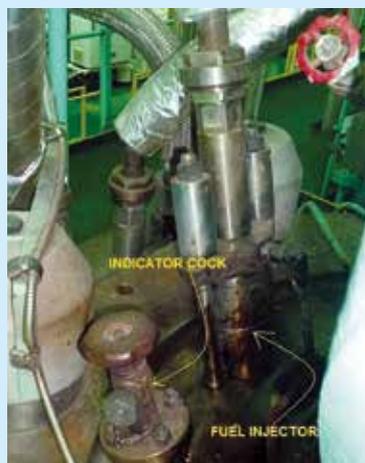
Recentemente, notei que as tampas protetoras dos rubinetes foram removidas do motor que estava em funcionamento. Quando perguntei sobre o assunto, me disseram que era muito problemático e muito quente para removê-las com o motor em funcionamento. Durante o meu serviço, notei que todas as tampas de proteção dos rubinetes tinham sido removidas e guardadas em algum local desconhecido, para evitar que fossem recolocadas. Eu tentei levantar a questão junto à empresa, mas não recebi uma resposta positiva. Agora estou relutante em entrar em contato com o DPA. Continuarei a combater esse comportamento inseguro e irei alterar o checklist para incluir a linha “colocar as tampas de proteção dos rubinetes”. Na próxima vez que houver uma auditoria ISM ou uma vistoria de classe, os vistoriadores poderão notar que foi consciente a decisão de ignorar o seu uso.

**Um rubinete desprotegido – não-conformidade em área com alto risco de incêndio**

Do ponto de vista técnico, os rubinetes são válvulas de aço montadas nos cilindros de um motor. Esta válvula é um

ponto de contato direto com a câmara de combustão de cada cilindro, permitindo, dentre outras coisas, que as pressões de compressão e combustão sejam obtidas em um motor em funcionamento para fins de manutenção ou diagnóstico. Devido à sua natureza, os rubinetes ficam extremamente quentes enquanto o motor está em operação e precisam de proteção para evitar que se tornem uma fonte de ignição de qualquer combustível que possa vir a atingir a sua superfície.

No Capítulo II-2 do SOLAS, a Regra 15.2.10 estabelece que “todas as superfícies com temperaturas acima de 220 °C e que podem ser afetadas como resultado de uma falha do sistema de combustível devem ser devidamente isoladas.”

O isolamento tem como propósito evitar que líquidos inflamáveis entrem em contato com superfícies quentes, reduzindo, desta forma, o risco de ignição. Essa precaução deve garantir que nenhuma superfície exposta tenha uma temperatura acima de 220 °C. O material de isolamento deve ser adequado à finalidade, isto é, feito de material não combustível com uma superfície que não absorva óleo. É importante garantir o isolamento adequado de flanges, rubinetes, parafusos, porcas, conexões rosqueadas e outras partes salientes. Até mesmo coletores de exaustão refrigerados à água podem ter conexões flangeadas com temperaturas superiores a 220 °C. Os pontos críticos mais conhecidos são os seguintes:

O **CHIRP** gostaria de destacar que é uma boa prática a realização regular de inspeções completas de todos os equipamentos para garantir que quaisquer deficiências sejam corrigidas e qualquer fonte potencial de vazamento seja identificada. A identificação de áreas quentes e problemas de isolamento térmico com uso de equipamento de termografia também é útil.

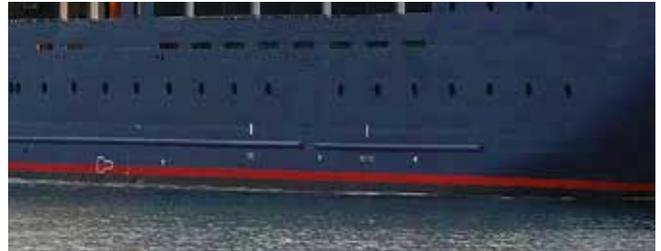
Ao desembarcar desta embarcação, que é um navio de passageiros (construído em 2018), a lancha de praticagem ficou momentaneamente presa ao verdugo existente ao longo do costado do navio, causando o deslocamento da defesa da lancha. Como as condições do mar eram brandas, não foi um problema sério. Entretanto, em águas mais agitadas, poderia ter causado danos à lancha de praticagem ou resultado em um adernamento repentino na lancha, caso ficasse presa acima ou abaixo desse apêndice do costado.

O espaço no verdugo do navio foi estimado em aproximadamente 1 metro, significativamente menor que

os requisitos da contidos na Resolução A.1045(27) da IMO que estabelece que “nos locais onde faixas de fricção ou características construtivas possam impedir a aproximação segura de uma lancha de praticagem, elas devem ser interrompidas para possibilitar ao menos 6 metros de espaço desobstruído no costado do navio”. Veja a imagem abaixo. Atualmente, há uma série de novas construções ingressando na frota, e as imagens na internet indicam que todas estão configuradas da mesma maneira.

Embarcação de passageiros nova – e não-conforme.
