编者的话

报告.

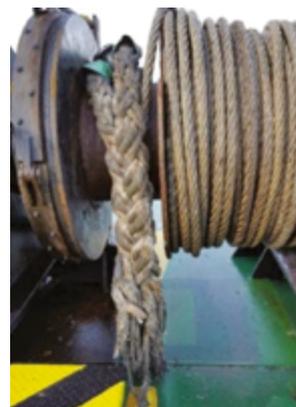
在船长和引航员完成交接并同意离泊计划后，船缆和艙缆先被解开，然后是横缆。在离泊的最后阶段，引航员要求拖轮船长在保留倒缆的情况下把船舶拉出码头。在拖船操作过程中，导致倒缆末端断裂。

总之，这次事故是由引航员对拖轮船长的不正确指令、船长和值班驾驶员对引航员的指令缺少监督、以及引航员和驾驶台团队之间不充分的沟通导致的。

- 在带牢拖轮前，船长和引航员之间需要全面地交换信息，包括拖轮将在何时以及如何系紧或松开缆绳。
- 同样，需要对现场带缆作业人员进行适当的指导。
- 系泊船员应注意缆桩上拖缆的末端，并确保拖轮不会不受控制地将整条缆绳从船上拉出。在这方面，有效沟通是至关重要的。
- 应提醒系泊船员在缆绳送出时远离缆绳，并一直控制缆绳使其在系缆桩上至少缠绕一圈。
- 应指示系泊船员，一旦拖轮太快，他们必须远离；当拖缆受力过大时，作业人员必须躲避。当负荷突然施加在拖缆上时，缆绳往往会断开。

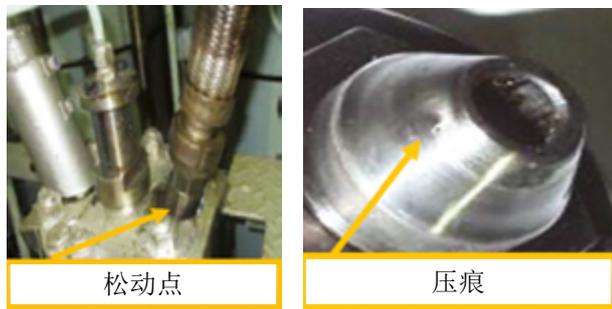
案例1：某船在航行中，船员观察到主机第6缸高压油泵与高压油管的连接处轻微漏油。随即主机停车并更换了高压油管。调查发现连接螺母松动，认定事故原

因为连接螺母的上紧扭矩不合适。

案例2: 某船在航行中, 船员发现主机第8缸高压油管与喷射控制单元(ICU)的连接处漏油。随即主机停车并更换了高压油管。进一步的调查发现, 被卸下的高压油管密封面出现了轻微的压痕。

松动点

压痕

- 仔细检查: 密封面/高压油管两端的螺纹部分及其配件应仔细检查和清洁。为了仔细检查, 在更换喷油器等解体检修过程中, 应将高压油管管路彻底拆卸下来。
- 适当修配: 如果观察到密封锥面的任何损坏, 应使用专用工具对相关密封锥面进行打磨。当然, 打磨专用工具不得变形或损坏。
- 适当上紧: 应按照制造商的说明, 以要求的扭矩上紧高压油管。

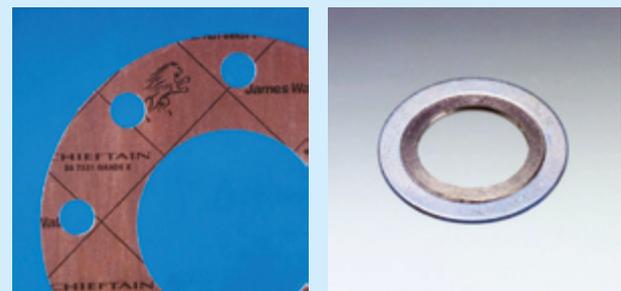
调查故障原因, 发现由于垫片密封状况不良导致泄漏, 随即更换备件。调查发现损坏的垫片为普通垫, 而不是用于高温管路系统的耐热螺旋缠绕垫片。同时调查指出, 最近一次对系统的巡视是依照UMS(无人机舱)检查表在傍晚前进行的, 没有发现任何问题。事故发生后, 对管路系统进行了彻底检查, 未发现缺陷或泄漏, 管路状况良好。因此可得出结论: 备件清单管理不足是潜在的事故原因, 同时在原始垫片装配时计划不周。因此需要强调:

(a) 普通垫片

(b) 螺旋缠绕垫片

注意。垫片的正确识别对于高压/高温系统至关重要。MAB还强调在维修保养或修理期间需进行仔细的检查。当在高温管路上发现了某处存在类型不正确的垫片/接头时, 应将管路上其余类似接头全部打开, 以确保安装了正确的耐热螺旋缠绕垫片/接头, 这是一个很好的风险控制措施。

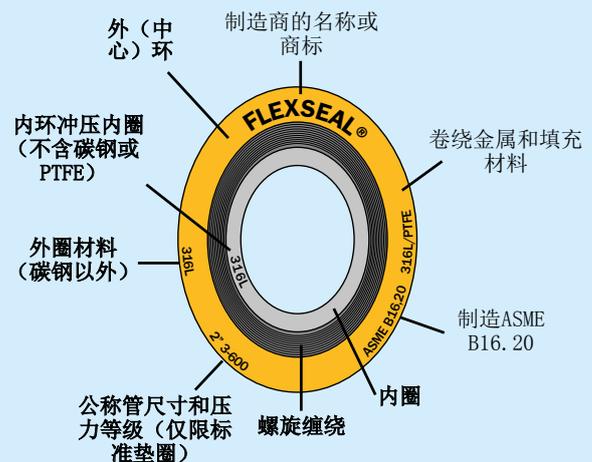
(c) 典型螺旋缠绕垫片示意图

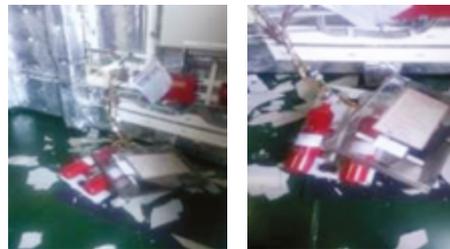
该船在海上航行, 甲板上工作的船员听到来自CO₂间的嘶嘶声。对CO₂间进行检查, 船员发现CO₂释放控制瓶躺在地板上, 并已损坏, CO₂释放控制箱在墙上的固定装置完全失效。

CO₂释放控制箱损坏

- 船舶报告指出, 固定CO₂灭火系统的检查和调试是按常规保养进行的, 最近的检查时未发现CO₂释放控制箱固定装置有损坏。
- CO₂释放控制箱为塑料材质, 事故原因归结为CO₂释放控制箱固定装置的磨损和断裂导致的。
- 船队所有船舶被指示彻底检查CO₂释放控制箱并反馈检查结果。

当CO₂释放控制箱发生故障时，一旦CO₂释放控制瓶被触发，该事故有可能造成多人伤亡。您的遥控释放箱够安全吗？不要让这样的事情发生在您身上。对于CO₂灭火系统制造商来说，你们公司制造出的控制柜是足够坚固而能承受住船上的振动吗？

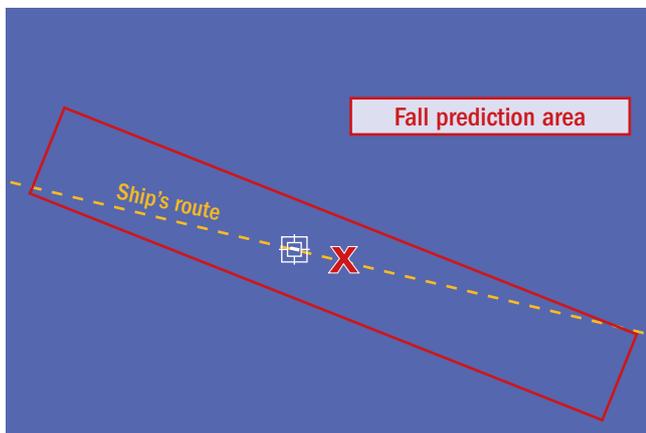
关于火箭发射的航区警告信息，包括有火箭残骸掉落风险的区域，是由国家海岸警卫队发布的。然而，船长和值班驾驶员忽视了这些消息并且没有在海图或者电子海图上（ECDIS）标出这些危险区域。然后船舶驶入对船舶安全有相当大风险的危险区域，船舶差点被掉落的助推器火箭的残骸击中而造成危险。

示意图显示了船舶航行轨迹和火箭碎屑掉落预测区域

- 要用所有可行方法接收船舶计划航线附近相关区域的航行警告。
- 值班驾驶员必须妥善检查航行警告，船长始终进行监督。
- 在海图上标明适当的航行警告，记入航海日志（或指定文件）并与驾驶台团队共享该信息。
