# MARITIME FEEDBACK

发行号 56  
October 2019

An independent and confidential reporting system for the maritime industry

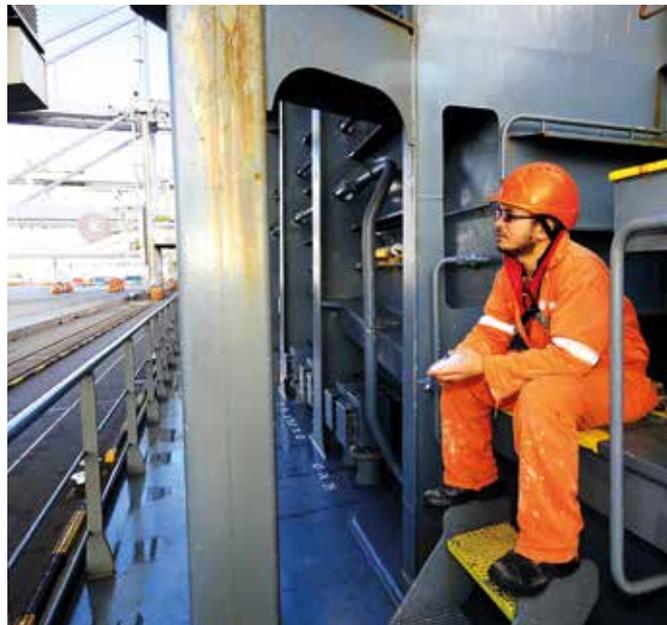
**疲劳仍然是海上事故的主要原因。您船上有准确的休息时间记录吗？**（图片来源：Danny Cornelissen）

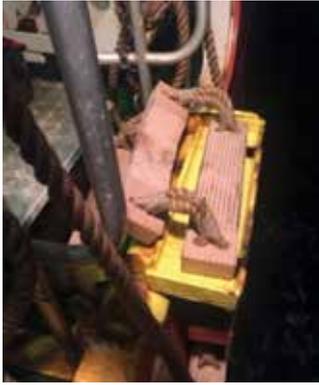
引水员梯子的重量由一个支架支撑，台阶安装在支架上。这导致重量完全施加在木质台阶正上方的楔块上。我向船长解释了这个问题，并建议他用边绳支撑重量。靠泊后，我走到梯子边，向大副解释，如果引航船在梯子上增加重量，应如何将绳索固定在边绳上以承受重量。

这类船舶有一个侧门通道。梯子是通过角铁支架上的槽装配的，因此将负载放在踏板系索上，而不是放在侧绳上。根据我阅读的规则和Witherby引水员梯子手册(Witherby's Pilot Ladder Manual)，这种布置是不符合要求的。

引水员的梯子是通过非法的角铁支架而不是侧绳捆绑来安装的。

感谢您提醒我们。这些意见得到充分承认。根据设计，重量应放在梯子绳上，而不是楔块上。我们正致力于纠正这一系列船舶的行为。再次感谢您提醒我们。

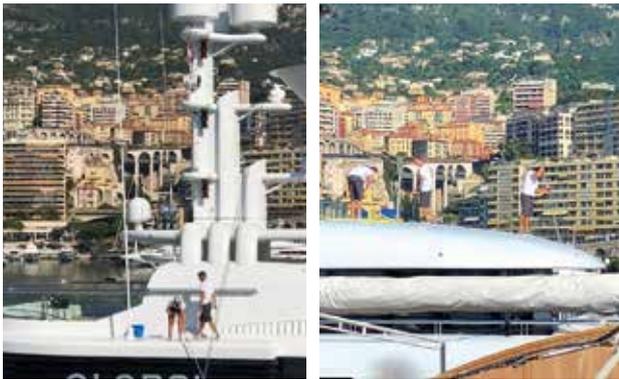
最近我目睹了在我船左舷处的一艘游艇上几个甲板人员在没有使用任何安全设备的情况下进行高处作业。当时他们正在水线之上很高的地方用洗涤剂清洗船体，在我看来这会增大他们滑倒和跌落舷外的可能。从附上的照片中你们可以看到有相当一部分的船员为了清洗上层建筑而将身体倾到了船舷之外。

照片清晰地反映了船员安全意识的缺乏和糟糕的船上安全文化。

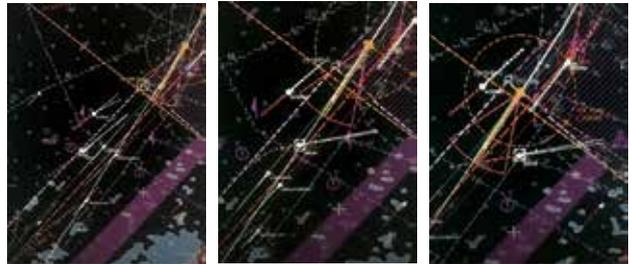
当船舶驶入西南航路时，他船从我船船首安全驶过，但是他船并没有遵守国际避碰规则第10条，并且公然地保持东北航向驶向Rotterdam。

似乎在Thames河口与Rotterdam之间采用了一条直线航线。但是这条航线的航向与TSS和推荐航路是相对立的。

**截屏图片显示这艘违背规则的船舶没有保持与交通流方向成直角的船首向穿越TSS航道。**

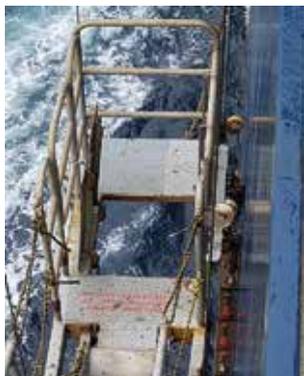
我在登轮的过程中注意到安全绳装配不正确，并且软梯没有系固在舷梯底平台上1.5m处的舷侧。船舷处有一个活板门，它应在舷梯底平台下并与软梯用卸扣相连，但该船的布置并不符合规定。由于这艘船舶经常挂靠该港和该水域的其它沿岸港口，因此这样的问题应当立即得到解决以保证引水员的安全，并避免之后可能出现引水员拒绝提供引航服务的情况。

- 安全绳太细，直径小于28mm。
- 软梯没有系固在舷梯底平台上方1.5m处的舷侧。
- 舷梯底平台处的活板门布置不符合规定。

软梯没有系固在舷梯底平台上1.5m处的舷侧。尽管我最终通过右舷舷梯安全登轮，但我注意到活板门的布置是不符合规定的。

#### 不符合规定的组合梯登离船装置，软梯与舷梯底平台用卸扣相连。
