MARITIME FEEDBACK

发行号 57
December 2019

An independent and confidential reporting system for the maritime industry

聚焦拖轮安全

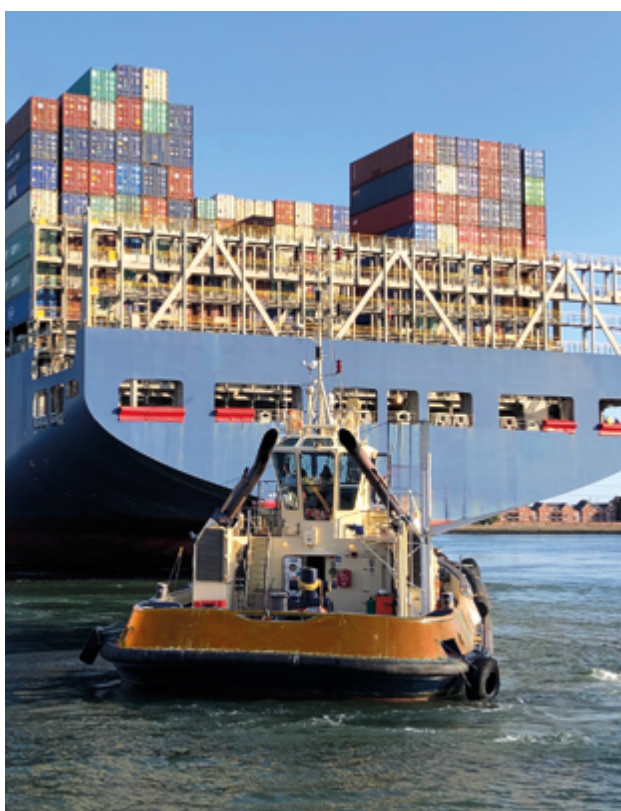
这张照片显示的是一艘拖轮协助一艘大型集装箱船离港时的拖带作业场景。尽管在诸多拖带行业的事故中，水密门的完整性是导致事故和拖轮船员死亡的原因。但是，这艘拖轮的事故则是因为船员未能采取适当的控制措施，关闭和固定舱室的水密门。

图：一艘拖轮的水密门敞开着——增加进水的风险

CHIRP随后联系了正准备与我们接洽的岸上指定人员（DPA），令人遗憾的是，这张照片确实证实了这则报告，照片显示，船尾舱室的水密门已被无故打开。这一情况确实违反了公司的安全程序和行业操作实践。

由于拖曳时所施加的外力，在水密门打开的状态下拖轮特别容易进水，这就无法保障其安全性。显然，在机舱或甲板下工作的人都面临着被淹没的风险。拖轮的固有储备浮力是建立在所有水密门关闭的基础上的。人们过于自信和自满通常会导致粗心大意。

该问题随后引起当局者的关注，该公司颁布了一项安全提示，提醒所有拖轮人员保持水密门完整性。

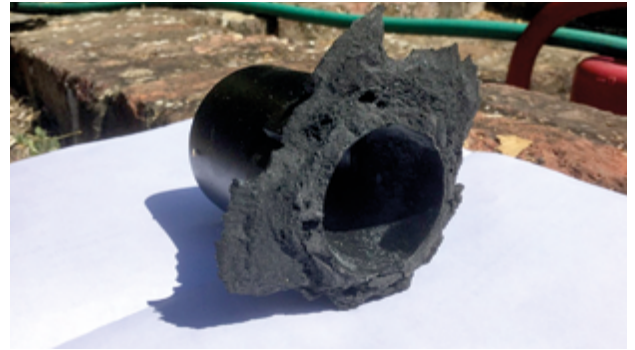
游艇离开港口后，在正常载荷情况下主帆被升起时，桅杆上的升降索绞车脱落。仔细检查绞车，发现中心杆铸件故障。

图片：铸件损坏的照片

随后，报告者又收到了制造商发来的一封电子邮件，信中说，“尽管这些绞车的故障率很低，但在这种情况下，出于友好的表示，他们会给报告者送去一个新的铸件。”此事得以完结。与此同时，CHIRP就故障问题征求了专家的意见和建议——确认了没有类似的故障报告，因此，此次事件的原因是未知的。此外，该制造商确实因其产品质量而出名。

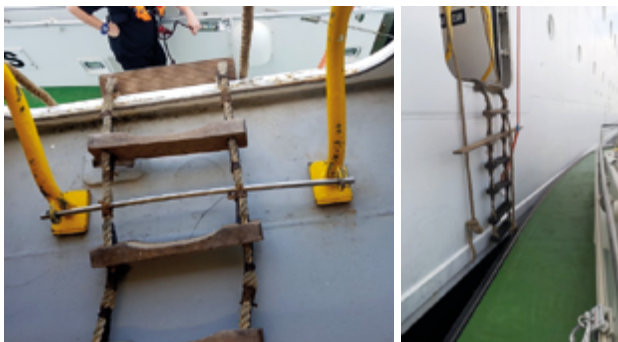
有一根金属杆被放置在引水梯两侧扶手索之间，该金属杆是用来承受引航员和引水梯重力的，但它仅仅是通过紧固件上方的捆扎细绳与扶手索绑在一起。引水梯的扶手索在没有与任何物体进行系固的情况下被随意放置在甲板上。我拒绝使用该引水梯离船，并且建议船员要正确布置引水梯。在舷门的顶端有几个加固点，此时安全绳正绑在这些加固点上，除此之外我没有看到其它的加固点。我建议船员将扶手索也系固在这些加固点上。起初船员告诉我说他们一直都是这样布置引水梯的，这样的布置是安全的、没问题的。在一番交涉过后，船员终于按照SOLAS公约的要求重新布置了引水梯，此次引水梯的重量是通过扶手索承受的。该船提供的安全绳的末端打了一个很大的节，这可能会导致引航艇被这个节缠住。此外，有一根绑在救生艇/工作艇上的橙色小绳垂在了引水梯防扭踏板的上方（如下图所示）。在离船后，我通过VHF告诉船方应该对他们的引水梯布置情况进行检讨，以确保之后的布置满足SOLAS公约的要求。

船员完全没有意识到要按照SOLAS公约的要求正确布置引水梯。在布置引水梯的过程中没有驾驶员在旁边监督，只有两名一水和一名护送我离开驾驶台的保安人员执行此项作业。这在邮轮上是一个非常普遍的问题，即在引航员登离船过程中几乎看不到驾驶员现身。

完全不合规定并且极度危险的引水梯布置方法

报告者还确认说他将此报告给了港口和国家当局。CHIRP继而联系船舶公司内部负责调查此次事件的人员。针对此次事件的发生，公司内的岸上指定人员（DPA）专门给船队发布了一封名为“引航员登离船装置 - 引水梯的安全布置”的公司通函。

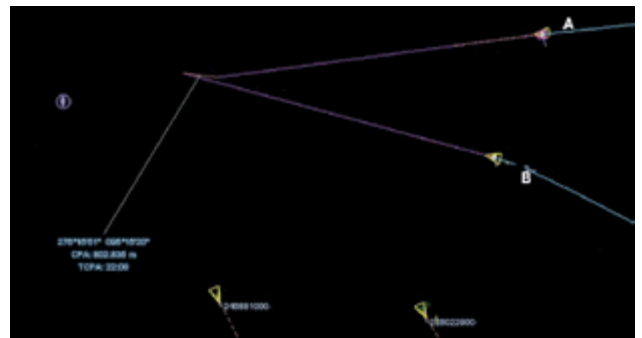
这两艘船均向VTS报告了各自的航行动态，并且均在12频道上守听。当两船接近至TCPA为10分中、DCPA小于0.25海里时，我在12频道联系了他船（B），询问了他船的动态——他船建议我向左改向。我告诉他我不会这么做，并想在此中止对话然后继续按照避碰规则航行。随后他船（B）质疑说为什么我不能向左转向，哪一个条款规定了我不能采取这样的行动，这让我感到有些担忧。

因为我们当时正在VTS水域内航行，于是我联系了VTS，希望VTS能够介入我们此次的避让——但是VTS建议我与他船直接进行通信。随后我采取了大幅度减速的措施，以使他船从我船船首宽裕地驶过。这次避让仅有我船采取了行动，避免了碰撞危险和紧迫局面的出现。避碰规则中的第15条款涵盖了存在碰撞危险并且两船航向交叉收敛的局面，但是似乎由于这种局面太过于常见而导致让路船不愿意履行他们的避让义务。我在多佛海峡和英吉利海峡航行时经常会碰到这样的情况。这些不按避碰规则要求航行的情形都发生在引航水域内，它们都会被VTS记录下来，我非常希望贵组织能去获取这些资料，宣传我的意见和看法。我经常发现让路船在交叉相遇局面并且在两船航向和航速近似相同的情况下不采取任何避让行动，希望你们的出版物能够提升大家对这个问题的意识。

VTS记录的截图图像—船舶以A+B来命名

- A船认为此局面是交叉相遇局面，应按照避碰规则第15条条款行动。
- 也有可能B船认为该局面是追越局面，应按照避碰规则第13条a条款行动。
- 无论是何种局面，当两船接近到近距离时都应按照避碰规则第17条a(ii)条款行动，甚至按照第17条b条款行动。
- 在本事件报告中，A船按照避碰规则第17条a(ii)条款采取了行动，该行动符合第17条c条款的要求。
- 无论处于何种局面，国际避碰规则都应适用，即使是在船舶违背某一条款或误判会遇局面的情况下也应遵守避碰规则。
- 在此次事件中我们非常开心地注意到A船是采取了大幅度降速的措施来进行避让的。
