MARITIME FEEDBACK

Issue 57
December 2019

An independent and confidential reporting system for the maritime industry

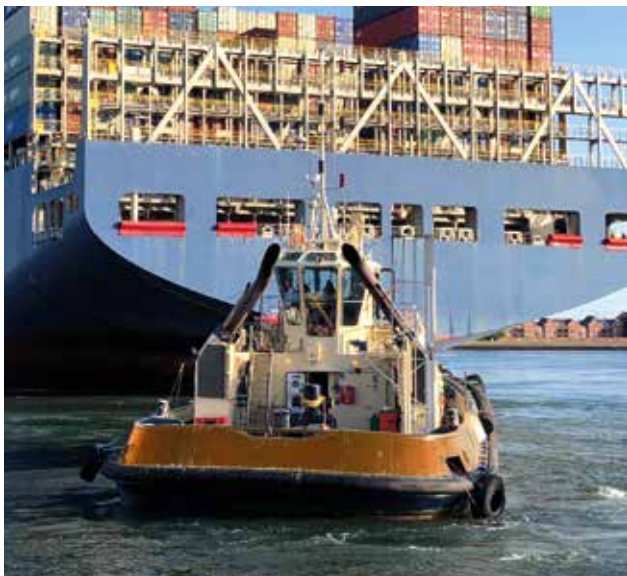
Pinapakita ng larawan ang isang naka-engage na tug habang nasa towing operation na inaalayan ng isang malaking container vessel habang papaalis. Sa kabila ng maraming insidente sa towing industry na ang integridad ng watertight ang nagiging sanhi ng napakaraming aksidente at kamatayan sa mga tug crews, ang tripulante ng tug na ito ay nabigong gawin ang tamang kontrol upang maisara at mai-secure ang watertight door sa accommodation.

Isang tug na nagto-tow na may nakabukas na watertight door – nagbibigay diin sa panganib na magkabaha.

Kasunod nito, nakipag-ugnayan ang *CHIRP* sa DPA at kinumpirma na ang larawan ay nakakalungkot na nagpapatunay sa nasabing ulat. Ang aft accommodation watertight door ay maaring naiwanan ng walang dahilan. Ito ay talagang kontra sa safety procedure ng kumpanya at sa best practice ng industriya.

Ang mga tug ay madaling bahain pagka mayroong watertight opening na hindi maayos na nakasara. Ito ay dahilan sa external forces na pumapasok kapag may towing. Malinaw na kahit sino na nagtrabaho sa engine room o sa mga ilalim na deck ay nasa malaking panganib kung bumaha. Ang

Pagkaraan ay itinaas ang isyu sa lokal na tanggapan upang mabigyang aksiyon. Nagkaroon din ng safety flash ang kumpanya upang mapaalalahanan ang lahat ng tug personnel ng kahalagahan ng pagpapanatili ng watertight integrity.

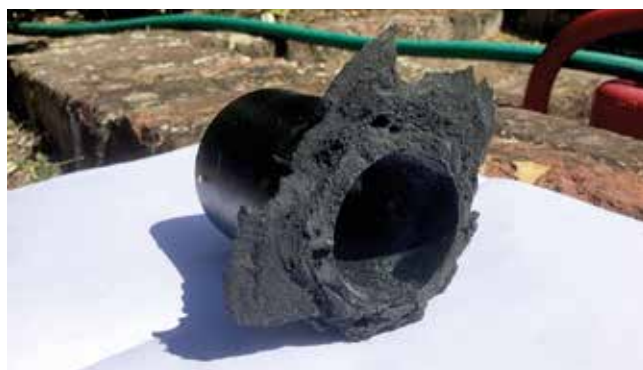
Pagkaraang umalis sa harbour, ang mainsail ay itinataas sa normal load nito ng biglang ang mast halyard winch ay natanggal sa kanyang pagkakakabit. Sa mas masusing pagsisiyat ng winch, natukoy na ang centre stem casting ay nasira.

Litrato ng isang failed casting

Kasunod nito, nakatanggap ang taga-ulat ng sumunod na email galling sa manufacturer na nagsasabing, “bagama’t sila ay may napakababang rate failure sa winches, sa pagkakataong ito bilang tanda ng good will, sila ay magpapadala sa taga-ulat ng bagong kapalit na centre stem”. Ginawa naman nila ito.

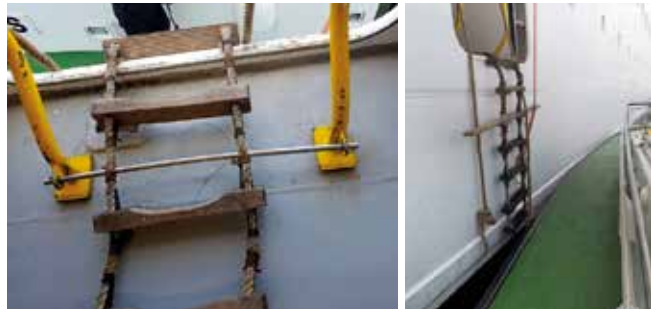
Isang metal bar ang inilagay sa pagitan ng ladder side ropes na umaasa lamang sa whipping ng chocks para mahawakan ang bigat ng hagdan at ng pilot. Ang side ropes ay naiwan sa deck at hindi nakakabit sa anumang bagay. Tinanggihan kong gamitin ang arrangement na ito at nagbigay ng payo sa tauhan kung papaano mai-rig ng tama ang hagdanan. Mayroong mga strong point na inilaan sa ulo ng side door kung saan naka-secure ang manropes. Sa dahilang wala ng ibang strong points na nakalaan, minungkahi ng piloto na ito ay mas maging securing point para sa side ropes ng hagdanan.

Illegal at lubhang mapanganib na pamamaraan sa pag-rig ng pilot ladder

at termination na magpapatunay ng snagging issue sa pilot boat kung gumulong man ito. Mayroon ding pre-rigged na orange line sa isang lifeboat/tender na tumatama sa pilot ladder spreader bar, (pinapakita ito ng larawan sa ibaba mula sa pilot boat). Pagkatapos ng disembarkation, iniulat ng piloto sa barko sa pamamagitan ng VHF na dapat nilang suriin ang pagkakaayos ng pilot ladder para masiguro ang pagsunod sa regulasyon ng SOLAS.

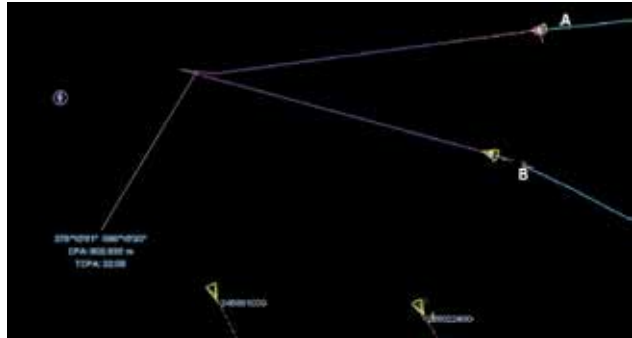
Screen dump image galling sa VTS recording – ang pangalan ng barko ay na-edit bilang A + B
