Teamwork saves lives

Adam Parnell
Director (Maritime)

Confidential Human Factors Incident Reporting Programme

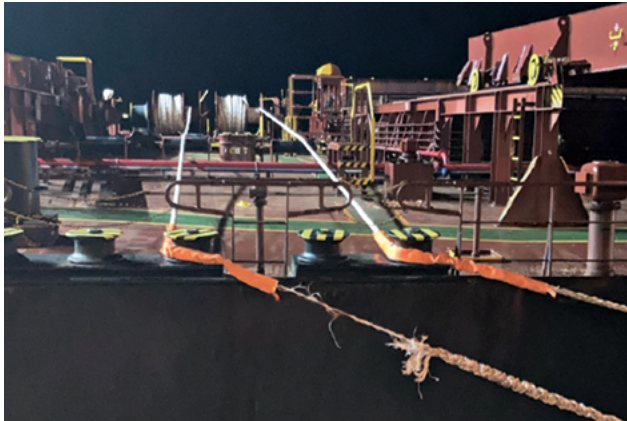
M2150

Поки судно знаходилося поруч з терміналом, хвилі низької амплітуди (морський зиб) викликали ризикання і крен великого балкера. Цей призвело до того, що край роульса пропиляв один з носових шпрингів. На щастя, це було помічено екіпажем до того, як він був повністю перерізаний, і вони змогли замінити трос до того, як він порвався.

Монтажний блок, на якому кріпляться пари роульсів, вимагає огляду. 90-градусні кути діють на рухомі троси як лезо. Суднобудівникам варто пам'ятати, що такі краї слід враховувати на етапі проектування нового судна. Усунення таких небезпек на даному етапі може значно знизити ймовірність стирання або розриву тросів протягом терміну служби судна. Керівництво ОСІМГ по швартовному обладнанню (MEG4) містить додаткові рекомендації з проектування і конструкції швартовних систем.

Проектування – Суднобудівникам слід уникати проектування гострих країв, яких, ймовірно, будуть торкатися троси. Екіпажі: чи є на вашому судні така проблема? Якщо це так – повідомте про це!

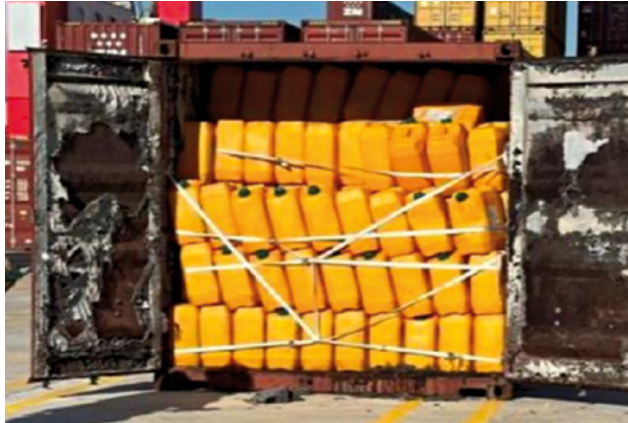
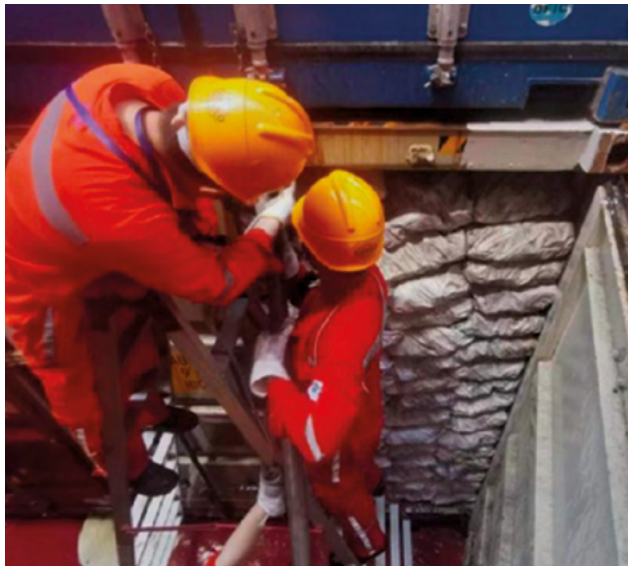
M2156 та M2158

1. Витік з каністр стався через неправильну упаковку. Між шарами каністр не було встановлено сепараційного матеріалу, в результаті чого надмірна вага розчавила нижні яруси каністр. Каністри були заповнені корозійною речовиною – оцтовою кислотою (UN 2789). Витік призвів до серйозного пошкодження внутрішньої поверхні контейнера.

2. Під час рейсу з чотирьох контейнерів, завантажених на судно, почав виходити дим. Вантаж був задекларований як DG, UN1361 – деревне вугілля. У звіті про перевірку контейнера зазначено, що деревне вугілля було упаковано відповідно до вимог Міжнародного кодексу з перевезення небезпечних вантажів морем (IMDG Code). Однак інспекція виявила значний повітряний

простір над вугільними мішками, що дозволило повітрю в контейнері реагувати з деревним вугіллям, яке в результаті полчало самонагріватися.

У прикладі з каністрами під час завантаження не був належним чином врахований розподіл ваги, що призвело до проблем під час рейсу. Для розподілу ваги каністр рекомендується використовувати фанерний лист гарної якості. Це допомагає рівномірно розподілити навантаження на кожен ярус, знижуючи ймовірність зміщення і потенційного пошкодження. Крім того, використання сепараційного матеріалу запобігає переміщенню вантажу всередині контейнера. Також хорошою практикою є робити фотографії контейнерів після їх завантаження. Це дуже цінно для екіпажів у разі надзвичайної ситуації, оскільки значно підвищує їх обізнаність про ситуацію без необхідності відкривати контейнер.
