## 团队工作挽救生命

Confidential Human Factors Incident Reporting Programme

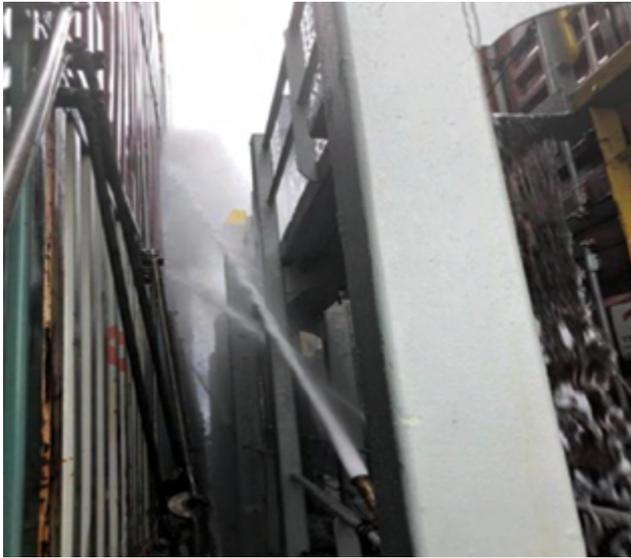
M2155

在某一航次中，一个20英尺长的装有锂电池的集装箱起火。这批货物被错误地申报为非危险货物。尽管在狭窄空间内接近甲板上的集装箱存在困难和安全风险，但船员们还是刺穿了集装箱，将水灌入后使得燃烧的货物熄灭。在船舶抵达下一港口前船员成功控制了火势，随后集装箱在港内被卸下并接受港口当局的调查。

托运人正确申报锂电池和其他危险货物至关重要。如果不这样做，船员在装载货物时不会考虑到锂电池这一危险因素，也不会去准备应对锂电池火灾，这将会把船员的生命置于危险之中。然而，令人遗憾的是，货物错误申报的情况频繁发生。

运输锂电池时，选择合适的集装箱并遵循正确的包装程序尤为重要。如果在航行过程中集装箱内的预期温度可能超过40摄氏度，请在集装箱内使用温控单元或将集装箱放在具备一定保护措施的积载位置上。

传统的消防技术不足以应对这些火灾，目前迫切需要对锂电池火灾进行专门的培训和更新消防设备。CHIRP特别关注的是，许多港口尚未制定处理船上锂电池火灾的程序，也尚未为此类事件指定安全的锚地或泊位。

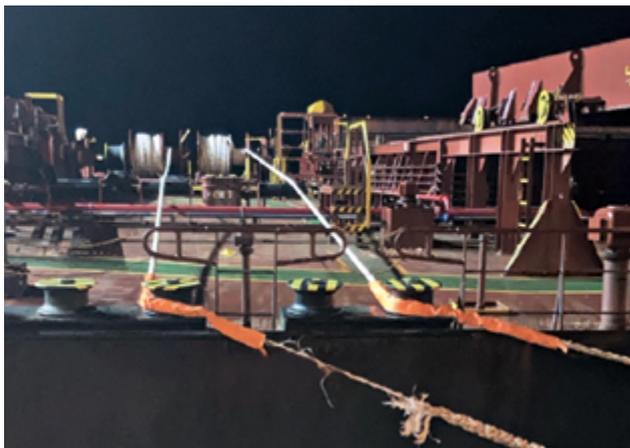
M2150

当该船停靠在码头时，长周期、低振幅的涌浪导致一艘大型散货船垂荡和摇晃。这一运动导致导缆器滚轮的边缘锯穿了一条前向缆绳。幸运的是，船员在缆绳被锯断之前就发现了这一点，从而能够在缆绳断开之前更换缆绳。

导缆器滚轮上固定块的设计需要审查。90度的边缘作用在晃动的绳索上就像一个刀片。造船工程师被提醒，在新船只的设计阶段应该考虑这些边缘。通过在这一阶段消除此类危险，可以显著降低船舶使用寿命期间缆绳磨损或断裂的几率。《OCIMF系泊设备指南》（OCIMF's Mooring Equipment Guidelines, MEG4）对系泊系统的设计和施工提供了进一步的指导。

在大多数情况下，船东仍有责任进行维护，他们应确保尽快或最迟在船舶的下一个维护期内消除此类隐患。

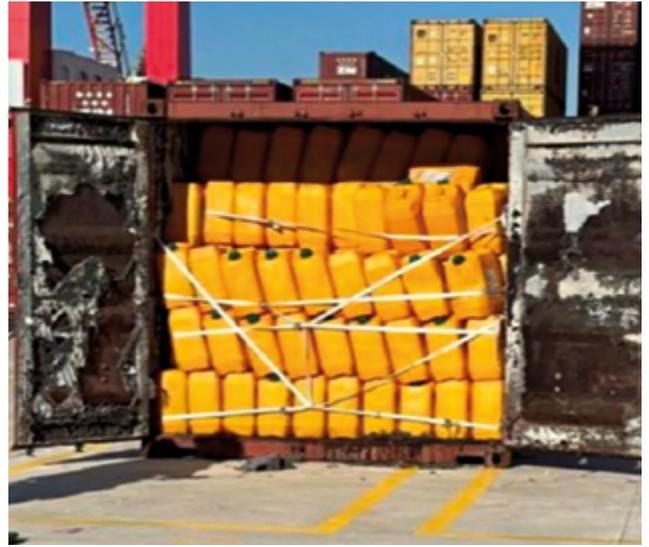
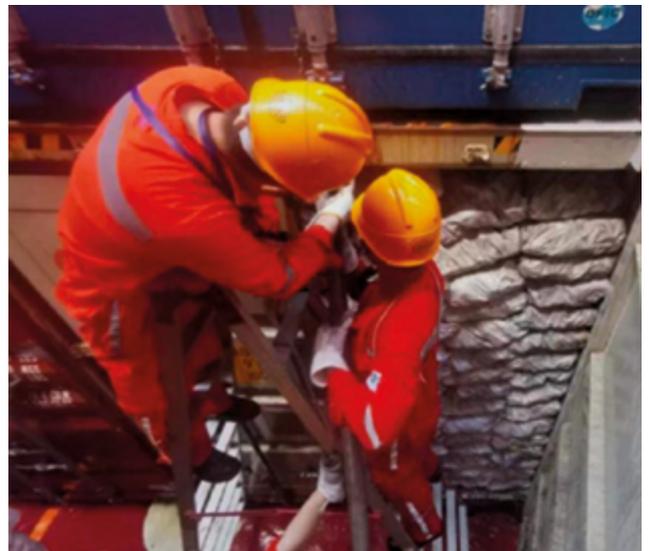
M2156和M2158

1. 由于包装不当造成的储罐泄漏。在储罐层之间没有铺衬垫板，导致上层储罐的重量压

破了低层储罐。储罐里装满了腐蚀性货物醋酸（UN2789）。本次泄漏对集装箱内部造成了严重损坏。

2. 航行中发现船上装载的四个集装箱出现了冒烟的情况。箱内货物申报为危险货物木炭（UN1361）。装箱检查报告表明木炭是根据国际危规的要求进行包装的。但调查显示，木炭袋上方存留了很大的空间，这使得集装箱内会有更多空气与木炭接触发生反应，最后导致自燃。

在储罐泄露的事件中，积载作业时没有正确考虑重量分布，最终导致了航行期间出现问题。建议使用优质胶合板衬垫在两层储罐之间以均匀分布重量。这不仅有助于均匀分布每一层的负载，同时也会减少储罐移动的可能性以及一些其它可能会损伤储罐的风险。此外，在集装箱内使用衬垫可防止货物在集装箱内移动。在货物装载完毕后留存并提供集装箱内的积载照片也是一种很好的做法。在发生紧急情况时，这对船员来说非常有价值，因为这在无需打开集装箱的情形下能够大大提高他们的情景意识。

袋装木炭在包装前应冷却至少14天，做好防潮措施，并放入结实的无筛袋中，包装袋不得破损。这些袋子应该能承受堆放在其上面的其他袋子的重量。控制温度也是至关重要的，在装载过程中，货物的温度不得超过周围环境温度5度。
