安全的关键要素

CHIRP海事团队

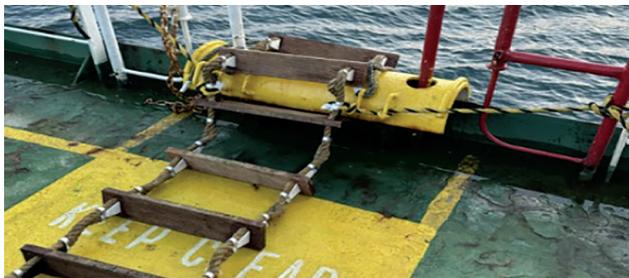
M2178

一名引航员要在海上登轮进港。该进港船的干舷高度为6米，引水梯已由船上布置好。但当引航员爬上甲板时，发现引水梯没有按照规定进行系固，而是通过缠绕在引水梯两侧边索上的插接索扣将引水梯“系固”在引航员登离船位置的栏杆上。

很明显这两条绳索无法固定引水梯，而引水梯被“系固”住的真正原因是引水梯的踏板被幸运的卡在了位于弧形鱼尾板上的引水梯固定点上。

这起引水梯布置事件是反映船上培训不到位和领导不力的典型案例，同时也反映出在船舶设计时要考虑如何让船舶更符合航行要求。理想情况下，经认证（≥48kN）的系固点应位于甲板上，距离鱼尾板0.95m以上。这样可以有效防止引航员在登上甲板时意外抓住引水梯和系固绳索松动的部分。允许船员在系固点处对系固绳索打三套结从而有效系固引水梯。
