حريق في المطبخ – M2167 - Report No1

Report No2 - M2175 – معدات تأمين البضائع التالفة

Report No3 - M2172 – اصطدام أحد أفراد طاقم العبارة

Report No4 - M2173 - وشيك الوقوع - يسقط الجسم في - قاع الرصيف الجاف

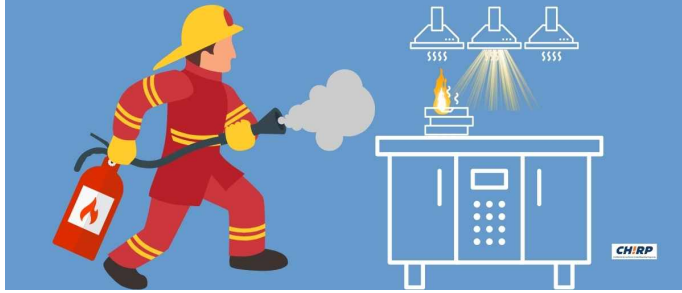
M2167: Galley Fire

عندما كان أحد الطهاة يغادر منطقة المطبخ، بعد أن أغلقه بعد الوجبة، لاحظوا تسرب الدخان من باب في قسم أصغر وأقل استخدامًا من المطبخ. قلقًا، قام الطاهي بالتحقيق ووجد أن العديد من علب البييتزا قد اشتعلت فيها النيران. وقد تم تخزينها تحت مصابيح التدفئة، والتي تم تشغيلها عن غير قصد أثناء عملية التنظيف، وهي غير معروفة لأي شخص. تصرف الطاهي على الفور، وأبلغ الجسر على الفور عن الحريق باستخدام نظام الاتصالات اللاسلكية، ثم أطفأ مصابيح التدفئة وتراجع إلى مسافة آمنة بالقرب من المدخل.

تشيد CHIRP بالطاقم والإدارة لوجود طاقم مدرب جيدًا تعامل مع الموقف الذي يحتمل أن يكون خطيرًا بسرعة. ومع ذلك، هناك بضع نقاط تستحق تسليط الضوء عليها. وتم إخطار الجسر عبر الراديو واستجاب للحادث. يجب على أي شخص يكتشف حريقًا أن يطلق دائمًا إنذارًا صوتيًا عاليًا (على سبيل المثال الصراخ "نار، نار، حريق")، ويجب دائمًا إطلاق إنذار الحريق، إذا كان مثيرًا. يقوم كلاهما بتنبية الجميع في المنطقة المجاورة بوجود حريق حتى يتمكنوا من المساعدة في مواجهته. يجب إيقاف التهوية إذا لم يتم ذلك تلقائيًا. كان استخدام الضباب الكثيف كوسيلة إطفاء غير فعال، وفي هذه الحالة، يثير التساؤل حول ما إذا كان هذا هو التطبيق الصحيح للحريق الذي اندلع.

يمكن أن يكون انتقال الطاقة الحرارية من مصدر ضوء الطاقة عالي الغاية، وليس من الضروري الاتصال المباشر لإشعال النار. المواد مثل الورق المقوى والأغطية البلاستيكية سوف تحترق أو تذوب بسرعة، حتى عند الاتصال الوثيق بمصادر الإضاءة العادية على متن السفينة. يجب وضع علامة تحذير بشأن الحد الأدنى للمسافة بالقرب من أي مصباح حراري بحيث لا يمكن تسخين المواد القابلة للاشتعال إلى الاحتراق، أو يجب وضع واقي مناسب حول المصباح لتوفير حاجز مادي يلبى الحد الأدنى من المسافة الآمنة إن أمكن.

الوعي الظرفي – كانت استجابة الطاقم لحالة الطوارئ سريعة ومناسبة. يجب أن يكون هناك وعي أكبر بوظيفة المفتاح (التحكم في المصباح الحراري) من قبل الطاقم. كان من المحتمل جدًا أن تكون المصابيح الحرارية قد تم تشغيلها من قبل دون أي عواقب. ومع ذلك، هذه المرة، تم تخزين علب البييتزا بالقرب من المصابيح واحترقت بسبب الحرارة المنبعثة من المصابيح.

يجب وضع علامات على مفاتيح الإضاءة بشكل صحيح ووضعها في مواقع معقولة بالقرب من المخازن التي تخدمها. وينبغي أيضًا أن يتم تصنيفها بوضوح. إذا كنت في شك، اطلب من المسؤول الكهربائي التحقق من وظيفة المفتاح المعني. ينبغي دائمًا النظر إلى تخزين أي مادة من وجهة نظر مخاطر الحريق وكيفية السيطرة على تلك المخاطر. القضاء على الخطر هو أفضل وسيلة للحد من المخاطر. إذا تبين، بعد استخلاص المعلومات عن هذه الحادثة، أن مصابيح التسخين لا تؤدي أي وظيفة تشغيلية، فيجب مراعاة عزل الدائرة. ومن ثم، فإنها تصبح غير عاملة ويتم تصنيفها على هذا النحو.

التصميم – تصميم أفضل في مراحل البناء الجديدة، مما يوفر ضمانات مدمجة

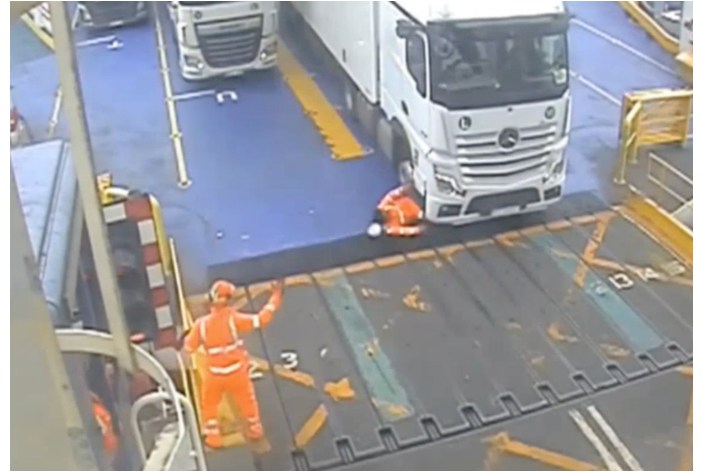
تم تقديم هذا التقرير من قبل الشركة، والتي تستحق الثناء على استعدادها لمشاركة تقرير الحادث هذا لتمكين الآخرين من التعلم من تجربتهم. تضمن الحادث حادثة شخصية مؤلمة على متن عبارة بضائع RoRo. كان أفراد الطاقم المسؤولون عن المهمة اليومية للإشراف على تحركات الشحن من الأفراد ذوي الخبرة والمؤهلين. وأثناء الحادث، وضع أحد أفراد طاقم الإبلاغ نفسه في نقطة عمياء أمام سيارة شحن. ولسوء الحظ، فقد تعرض للسقوط عندما أخطأ سائق الشحن في تفسير إشارة "رفع الإبهام" من عامل التشغيل. تشير هذه الإشارة إلى أنه تم توصيل خرطوم المياه العذبة بنجاح. ومع ذلك، فقد فسر سائق الشحن هذه الإشارة بشكل غير صحيح على أنها إشارة لمواصلة عملية التفريغ. حدث هذا التفسير الخاطئ على الرغم من وجود أضواء حمراء وامضة كانت تهدف إلى الإشارة إلى أن تحرك المركبات ليس آمنًا بعد. وقع الحادث في بيئة مواتية بشكل عام مع ظروف معتدلة وجافة، ورؤية جيدة،

كانت هناك أنشطة عمل متضاربة عندما وقع الحادث، ولم يكن هناك وعي مشترك بالموقف. بداية الحادثة تكمن في افتراضات معينة قام بها كل من أفراد الطاقم وسائق الشحن. عمل أفراد الطاقم على افتراض أن حركة الشحن لن تبدأ إلا بناءً على تعليمات صريحة من الشخص المسؤول المعين. إن اعتقادهم بأن الأضواء الحمراء الوامضة هي إجراء سلامة فعال لتنظيم حركة الشحن قد أدى إلى خلق ثقة زائدة، مما ساهم في وقوع الحادث. بالإضافة إلى ذلك، فقد أعربوا عن ثقتهم في أن وجود البوسون في مسار مركبة الشحن من شأنه أن يردع أي حركة في غير وقتها لمركبة الشحن. ومع ذلك، فإن البوسون، الذي كان في القطاع الأعمى من مركبة الشحن، لم يتمكن سائق الشحن من رؤيته، لذلك لم يقدم أي ردع جسدي. وعلى العكس من ذلك، كان سائق الشحن ذو الخبرة متمسكاً بافتراضاته. عند رؤية إشارة إبهام لأعلى من مشغل الوصلات (والتي أكدت بالفعل توصيل خرطوم المياه العذبة)، فسرها السائق على أنها توجيه واضح للمضي قدماً، متجاهلاً الأضواء الحمراء الوامضة. أدى وجود البوسون في نقطة عمياء، غير مرئية للسائق، إلى إلغاء الحاجز البشري المقصود لمنع الحركة. يدعو مشروع CHIRP إلى استخدام الحواجز المادية بدلاً من الاعتماد على الوجود البشري، فحتى الحبل الملون أفضل من لا شيء. توصي CHIRP أيضاً بأن يرتدي مشغلو الوصلات الذين ليسوا من موظفي السفينة معاطف ملونة مختلفة/أغطية عالية الوضوح. ظهرت العديد من الوجبات السريعة الهامة من هذا الحادث. وسلط الضوء على المخاطر الكامنة المرتبطة بأسطح المركبات وشدد على أهمية معالجة النقاط العمياء. وبرز الاتصال البصري المباشر مع السائقين كاستراتيجية اتصال أساسية، ولكنها استراتيجية يمكن أن يخطئ فيها سائقو الشحن، مما يؤكد على أهمية الإشارات التي لا لبس فيها. وأظهر الحادث أيضاً أنه في حالة عدم وجود حاجز مادي، يمكن للسائقين بدء الحركة وفقاً لتقديرهم، بغض النظر عن تدابير التحكم مثل الأضواء الوامضة الحمراء. وقد سلط الحادث الضوء على عودة المخاطر إلى طبيعتها، وشدد على ضرورة اليقظة المستمرة، حتى بالنسبة للعمليات المألوفة والروتينية. في نهاية المطاف، يعد هذا الحادث بمثابة تذكير بأنه حتى أفراد الطاقم وسائقي الشحن المهرة يمكن أن يواجهوا خطراً أثناء المهام الروتينية. وهو يؤكد على أهمية التواصل الواضح والمفهوم عالمياً، لا سيما في البيئات الخطرة على متن عبارات الشحن RoRo. ولحسن الحظ لم يتعرض البوسوني لأي إصابات جسدية. يمكن العثور على فيديو IMCA يسلط الضوء على مخاطر وضع نفسك أمام خطر ما هنا: خط النار – IMCA (imca-int.com)

التنبه - يجب تذكير جميع المشاركين في العملية بمخاطر الحركة عبر الوصلات. ولا ينبغي السماح لتطبيع المخاطر بأن يصبح جزءاً لا يتجزأ. مطلوب تدريب منتظم لكل من مشغلي الروابط وسائقي الشحن. الممارسات المحلية - من الضروري أن تقوم الشركة بتوحيد ممارسات التشغيل على جميع عبارات RoRo الخاصة بها. الوعي الظرفي - يجب على جميع المشغلين الذين يعملون في بيئة الروابط أن يعرفوا أنهم يعملون بالقرب من المخاطر والنقاط العمياء المحتملة. قبل أن تبدأ عمليات النقل، يجب تسليط الضوء على هذا الخطر في الحديث عن الأدوات. عوامل التشبث - يجب أن تضمن إجراءات التشغيل عدم تعرض أي شخص للتشتت، نظراً للبيئة الخطرة لمركبات الشحن الكبيرة التي تعمل عبر الوصلة. الإرهاق - يجب أن يحصل جميع المشغلين الذين يعملون داخل منطقة الوصلات على الراحة الكافية. سيؤدي الإرهاق إلى ضعف التركيز والمخاطرة إذا سمح له بأن يصبح هو القاعدة. هل يلتزم طاقمك بلوائح ساعات العمل والراحة؟

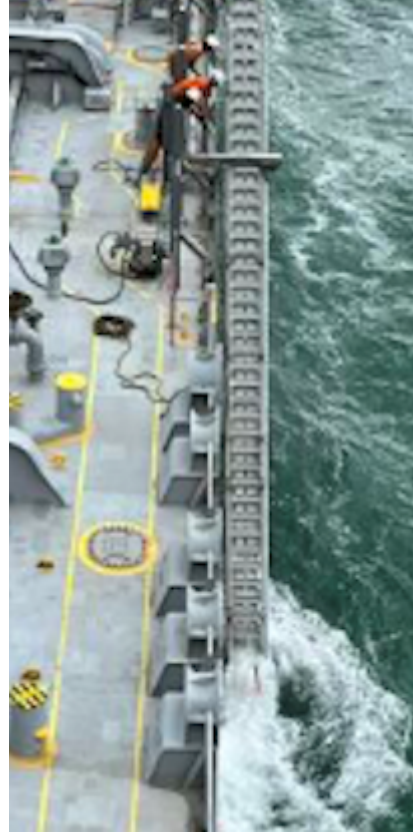
أفاد الطيار أنه بعد النزول إلى منصة الإقلاع التجريبية المنتظرة، شوهد سلم الإقامة (جزء من منصة مجمعة) وهو يتخلف في البحر عندما انفصلت أسلاك السلم الإقامة.

كان من الممكن أن يصاب الطيار النازل بجروح خطيرة إذا كان على سلم الإقامة بعد بضع دقائق فقط. لماذا يستمر هذا في الحدوث؟ تم نشر حادثة مماثلة M1852 في طبعة MFB 66 صفحة 3 والتي لحسن الحظ لم تكن هناك إصابة خطيرة للطيار. تحتاج الأسلاك إلى صيانة منتظمة واستبدال منتظم وفقاً لـ SOLAS وإجراءات صيانة الرسائل النصية القصيرة الخاصة بالشركة. تشمل وظيفة السلك المنتشر على الممرات في فتح/تخزين الممشى ووضع الممشى في الزاوية المطلوبة في السمات أو الارتفاع حتى يتمكن الأفراد، بما في ذلك الطيارين، من الوصول إلى السفينة. نظرًا لأن موقع معظم الممرات يقع في مكان يؤثر فيه البحر والرياح على السلم ويمكن أن يؤدي إلى تسريع عملية التآكل، فإن CHIRP يدعو إلى ضرورة استبدال الأسلاك بشكل متكرر أكثر مما تنص عليه اللوائح الحالية. كما أن خفض السلم إلى نفس الوضع تقريبًا بشكل منتظم سيضع حملًا أكبر وتآكلًا على ذلك الجزء من السلك ويتسبب في فشله بشكل أسرع على الرغم من أن بقية السلك يبدو في حالة جيدة.

في ملخصنا السنوي (2022-23)، ندعو إلى فترة استبدال مدتها 12 شهرًا بسبب العدد الكبير من حالات فشل الأسلاك. تلقت CHIRP عدة تقارير تفيد بأن السلك قد انفصل أثناء الاستخدام وتريد جمع هذه التقارير لتقديم دليل موضوعي على أن اللوائح يجب أن تتغير إلى تكرار كل 12 شهرًا للتجديد. تشجع CHIRP الشركات المصنعة على إعادة النظر في تصميم الممر حتى يتمكن أفراد الطاقم من فحص الأسلاك وصيانتها بسهولة. المرجع: سلامة سلم الطيار - افعل ذلك بشكل صحيح في المرة الأولى

التصميم - يجب أن تكون قادرًا على رؤية السلك لتفحصه. يتم إخفاء الكثير من الأسلاك، خاصة عند النهايات. يجب على الشركات المصنعة النظر إلى التصميم مع التركيز على الصيانة من قبل الطاقم. هل تحتوي سفينتك على سلك ممر احتياطي على متنها؟
