Ang mga pangunahing sangkap ng kaligtasan

Contents

Reports

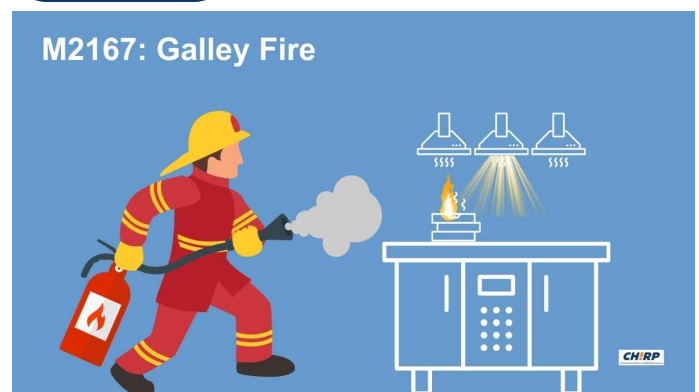
Habang ang isang chef ay palabas ng galley area, isinara niya ito pagkatapos kumain, napansin nila ang may lumalabas na usok mula sa mas maliit at bihirang gamiting bahagi ng galley. Bilang pag-aalala, inimbestigahan ito ng chef at nakitang ilan sa mga kahon ng pizza ay nasusunog. Ang mga ito ay nailagay sa ilalim ng heating lamps, na kung saan walang nakakakaalam, at hindi sinasadyang nabuksan sa panahon ng paglilinis nito. Bllang mabilis na aksyon, dali-daling iniulat ng chef ang sunog sa bridge gamit ang radio communication system, at pinatay ang heating lamp at pumunta sa ligtas na distansya malapit sa pintuan.

Agad na rumesponde ang mga duty deckhand na walang pagkaantala. Ang kanilang inisyal na pagtatangkang pigilin ang apoy gamit ang high-fog system ay nagkaroon ng hamon dahil sa paglakas ng apoy. Sa kabilang dako, isa pang chef ang tumulong, inalis niya ang mga nasusunog na pizza boxes papalayo sa iba pang mga gamit upang mapigilan pa ang pagkalat ng apoy. Sa lumalalang sitwasyon, gumamit ang duty deckhand ng foam extinguisher upang epektibong maapula ang usok sa mga pizza boxes at sa mga nakapaligid na heating lamps.

Ang paglipat ng init mula sa energy light source ay maaaring sobrang taas, at hindi kinakailangan ng direktang kontak dito upang magsimula ng apoy. Ang mga materyales gaya ng karton at plastik na mga takip ay mabilis na umuusok o natutunaw, kahit na madikit ito sa mga normal na shipboard lighting source. Ang minimum distance warning sign ay kinakailangang ilagay sa malapit sa heat lamp upang ang mga nasusunog na materyales ay hindi mainitan at masunog, o mayroong angkop na bantay na ilalagay sa paligid ng lamp upang makapagbigay ng pisikal na harang na sumusunod sa minimum safe distance, kung naaangkop.

Kung matapos na makapag-debrief sa insidenteng ito, ang heating lamps ay natagpuang walang operational function, kaya kailangan ng konsiderasyon na ilayo ito sa circuit. Kaya naman naging non-operational ito at may label na gayon.

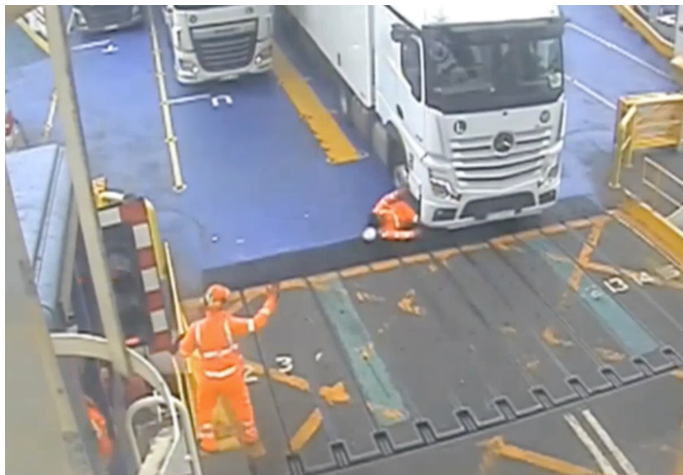
Ang insidente ay kinasasangkutan ng isang nakakabalisan personal near-miss incident sa isang RoRo cargo ferry. Ang mga crewmembers ay responsable sa kanilang pang-araw-araw na gawain na pagbabantay sa freight movements kung saan ang mga may karanasan at kwalipikadong indibidwal ang kinakailangan. Sa panahon ng insidente, isang nakatokang tripulante ay pinosisyon ang sarili niya sa isang blind spot sa harapan ng freight vehicle. Sa kasamaang palad, natumba siya ng ma-misinterpret ng freight driver ang signal niya ng “thumbs-up” mula sa linkspan operator. Ang signal na iyon ay nagpapahiwatig sana na ang freshwater hose ay matagumpay ng naikabit. Gayunpaman, inakala ng freight driver na ang hand signal na iyon ay pahiwatig na magpatuloy sa paglabas. Ang

Ang presensya ng bosun sa blind spot, na hindi nakikita ng driver, ay kinakansela ang intensyon na maging human barrier upang mapigilan ang paggalaw. Tinataguyod ng CHIRP ang paggamit ng physical barriers kaysa sa pagtiwala lang sa

human presence – kahit na ang may kulay na lubid ay mabuti kaysa wala. Nirerekomenda din ng CHIRP na ang mga linkspan operator na hindi tauhan ng barko ay dapat nakasuot ng ibang kulay na surcoats/hi-vis tabards.

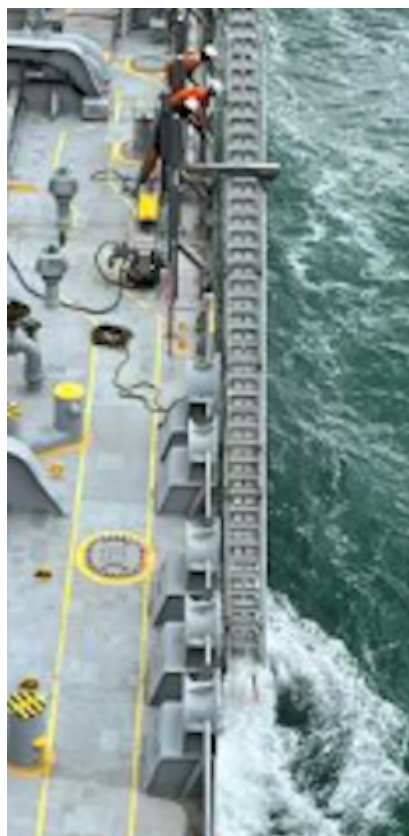
Isang piloto ang nag-ulat na pagkatapos ng kanilang disembarkation papunta sa pilot launch, ang accommodation ladder (na parte ng combination rig) ay nakitang nakasunod na sa dagat ng napatid ang mga alambre para sa accommodation ladder.

Ang mga alambre ay nangangailangan ng regular na maintenance at regular na pagpapalit ayon sa SOLAS at SMS maintenance procedure ng kumpanya. Ang paggamit ng alambre na nakalagay sa gangway ay upang i-break-out/stow ang gangway at iposisyon ang gangway sa kinakailangang anggulo nito sa azimuth o elevation, upang ang magtratrabaho dito, kabilang na ang piloto, ay magkaroon ng daanan sa barko.

Dahilan na ang posisyong ng mga gangway ay kung saan ang dagat at spray ay sumasalpok sa hagdanan at makapag-papabilis ng corrosion, hinihikayat ng CHIRP na ang mga alambre ay madalas na mapalitan kayasa sa kasalukuyang isinasaad ng regulasyon. Gayundin, ang regular na pagbaba sa hagdanan sa humigit-kumulang ay parehas na posisyon ay makapagbibigay ng mas mabigat na load at sirang sa parte ng alambre at maaaring magdulot ng mas mabilis na pagpalya kahit na ang ibang mga alambre ay tila nasa mabuting kondisyon.

Sa aming Annual Digest (2022-23), itinataguyod namin na magkaroon ng pagpapalit sa loob ng 12 buwan na pagitan dahil sa malaking bilang ng pagpalya ng mga alambre. Nakatanggap ang CHIRP ng maraming ulat na kung saan ang mga alambre na mga napatid habang ginagamit at nais naming ipunin ang mga ulat na ito bilang ebidensya na kailangan ng palitan ang regulasyon sa 12-month frequency para sa renewal nito.
