海事事故的人力成本

Adam Parnell
CHIRP海事主任

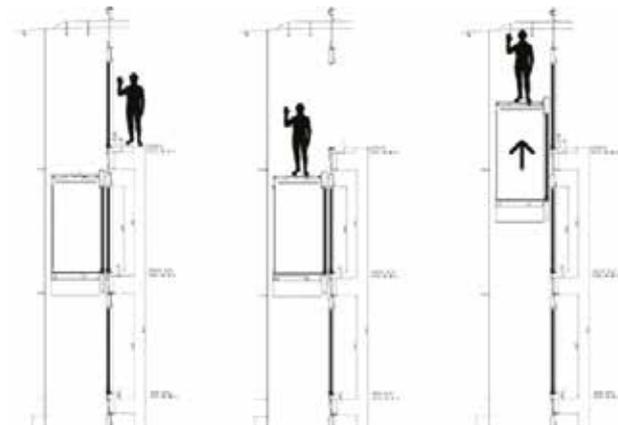
M2207

高级轮机员将电梯轿厢驶至驾驶室甲板，然后通过手动打开阳光甲板上的门进入电梯井，登上电梯轿厢顶部。当阳光甲板上的电梯门关闭时，电梯上升至阳光甲板位置，将轮机员压在电梯轿厢顶部和电梯井道顶部之间。该轮机员的腿部和脚踝严重受伤，停工相当长一段时间。

记者相信，在其他有电梯的船上也有类似的做法，并希望这能引起我们的注意。虽然此次事件没有发生任何意外，但在没有适当隔离的电梯顶部工作时，也曾发生过有人被压死的事件。

报告强调，这起事故被归类为”优化违规”，轮机员试图通过未完全隔离电梯的主电源来简化工作。

CHIRP指出，当时轮机员独自一人工作，因此没有人对任何不安全行为进行交叉检查或提出质疑。

这项工作等同于高空作业，必须给予相应的对待。工作许可必须是流程的一部分，也是风险评估的一部分。最重要的是，在进行

任何工作之前，必须实施锁定-挂牌-尝试（LOTO）并进行交叉检查。首字母缩写LOTO的”尝试”（Try-Out）是LOTO原始术语的演变，表明控制层次的安全得到了进一步提高。

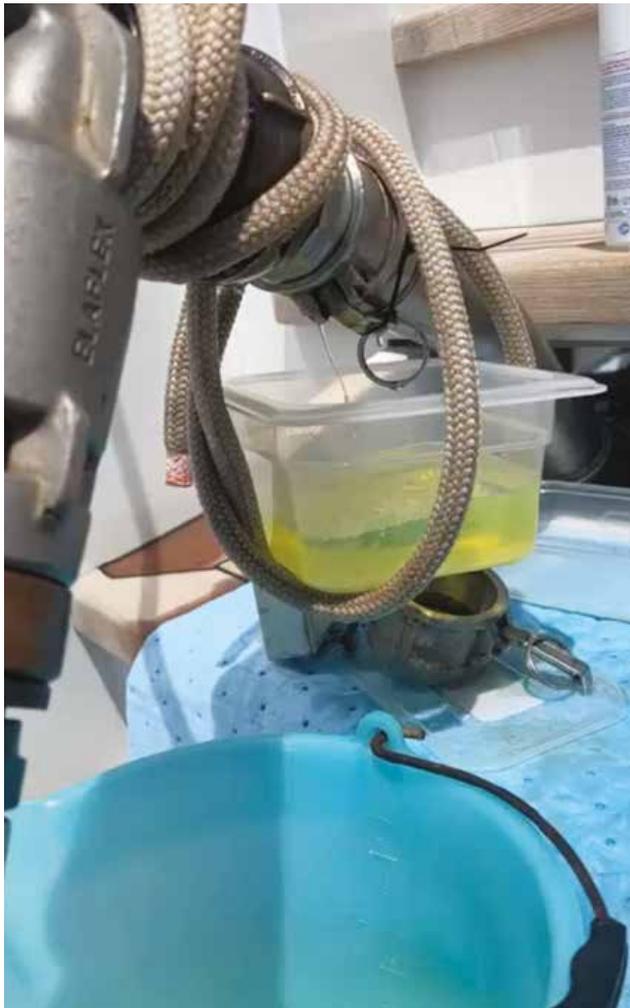
M2208

报告者发了一段简洁的视频，强调了一艘豪华游艇上设计糟糕的加油点。

大多数加油软管都有凸轮紧锁装置，但由于加油点糟糕的设计和对凸轮紧锁装置维护不善，许多连接处发生泄漏，带来污染、健康危害和火灾危害。

通常，在设计油管接头时需要全面考虑各种因素。油管接头经常位于狭小的空间内，因此很难连接软管。一旦连接，由于接头与软管难以对齐，连接法兰通常会承受很大的应力，进而无法实现紧密密封。

CHIRP坚信加油时出现持续泄漏是不可接受的，这表明该游艇将这样的异常情况视为正常情况，并且这种做法已在船上成为新的规范。

CHIRP要求船东重新考虑船上的加油设计，并在下一个坞修或搁置期内，考虑更换管系，以确保接头与软管能够更好地对齐和更紧密的密封，防止加油时发生泄漏。

设计——设计需要改进以确保加油安全。软管接头处需要留出足够的空间，以便对齐凸轮锁。加油时，您船上的加油点在加油时是否有足够的空间来对准接头和加油软管？

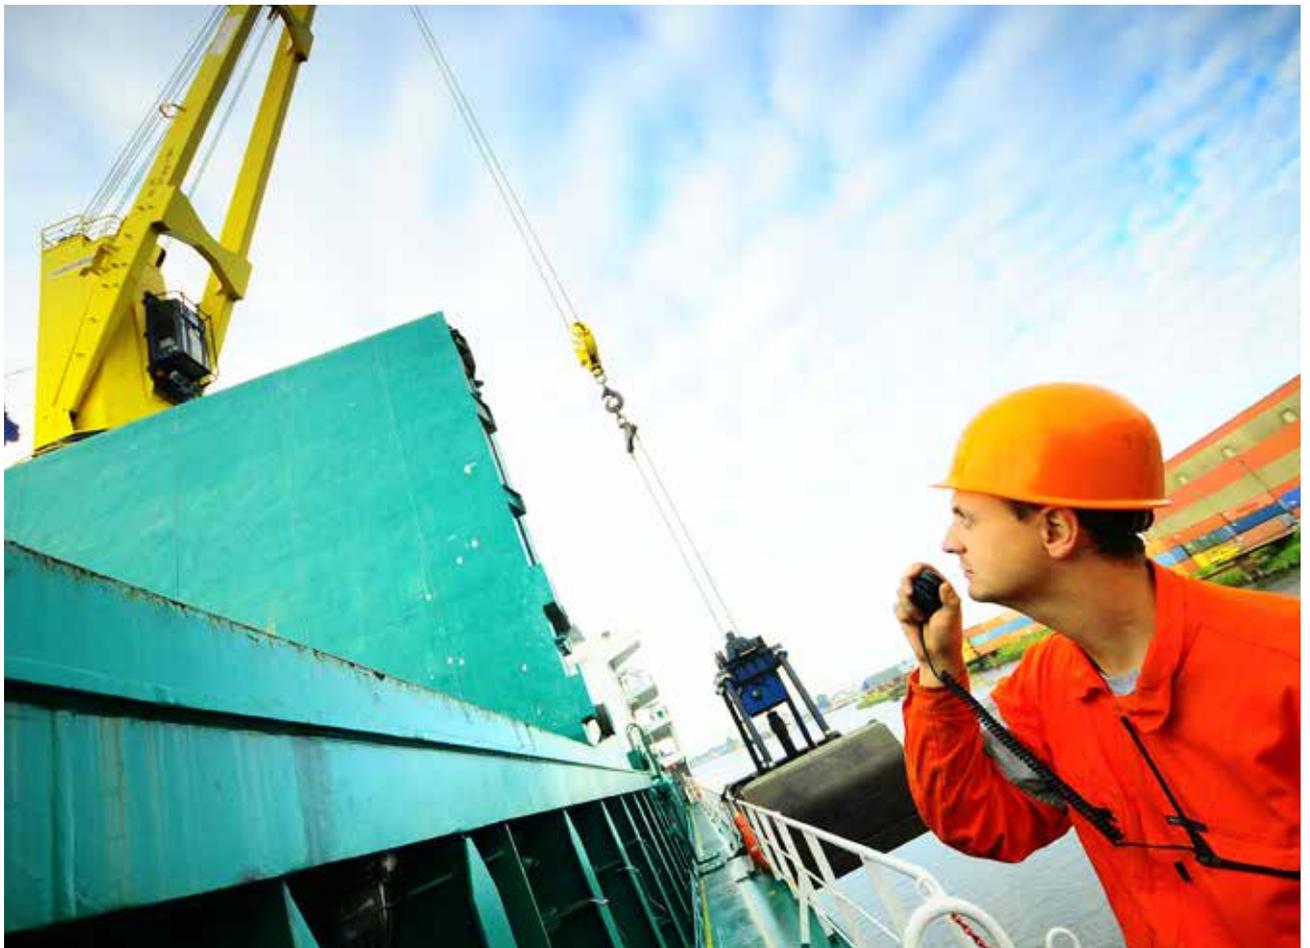
M2211

在航行途中操作克令吊和完全打开的货舱盖可能会使克令吊的部件，如锁销、回转

轴承、滑轮和钢丝绳受到额外的力。即使涌浪较小，船舶在涌浪的作用下也可能出现谐摇，进而导致抓斗出现无法控制的摆动，对船舶安全造成严重威胁，并有损坏货舱、克令吊和钢丝绳的风险。

货舱盖设计用于在港口或遮蔽锚地进行操作。在航行途中试图打开舱口盖可能会对控制舱口盖的液压油缸造成严重损坏，甚至出现错位问题。

Cargo hatch lids are designed for operation in port or at sheltered anchorages. Attempting to open them at sea can result in substantial damage

必须强调某些海上作业的高风险性。在航行时打开舱口盖和操作克令吊存在重大风险，应强烈劝阻。此外，船舶在夜间航行时应避免开展甲板工作。
