SUBMIT A REPORT

هل تضع الصناعة البحرية حقا السلامة أولا - أم أن الربح والإنتاجية أكثر أهمية؟

Reports

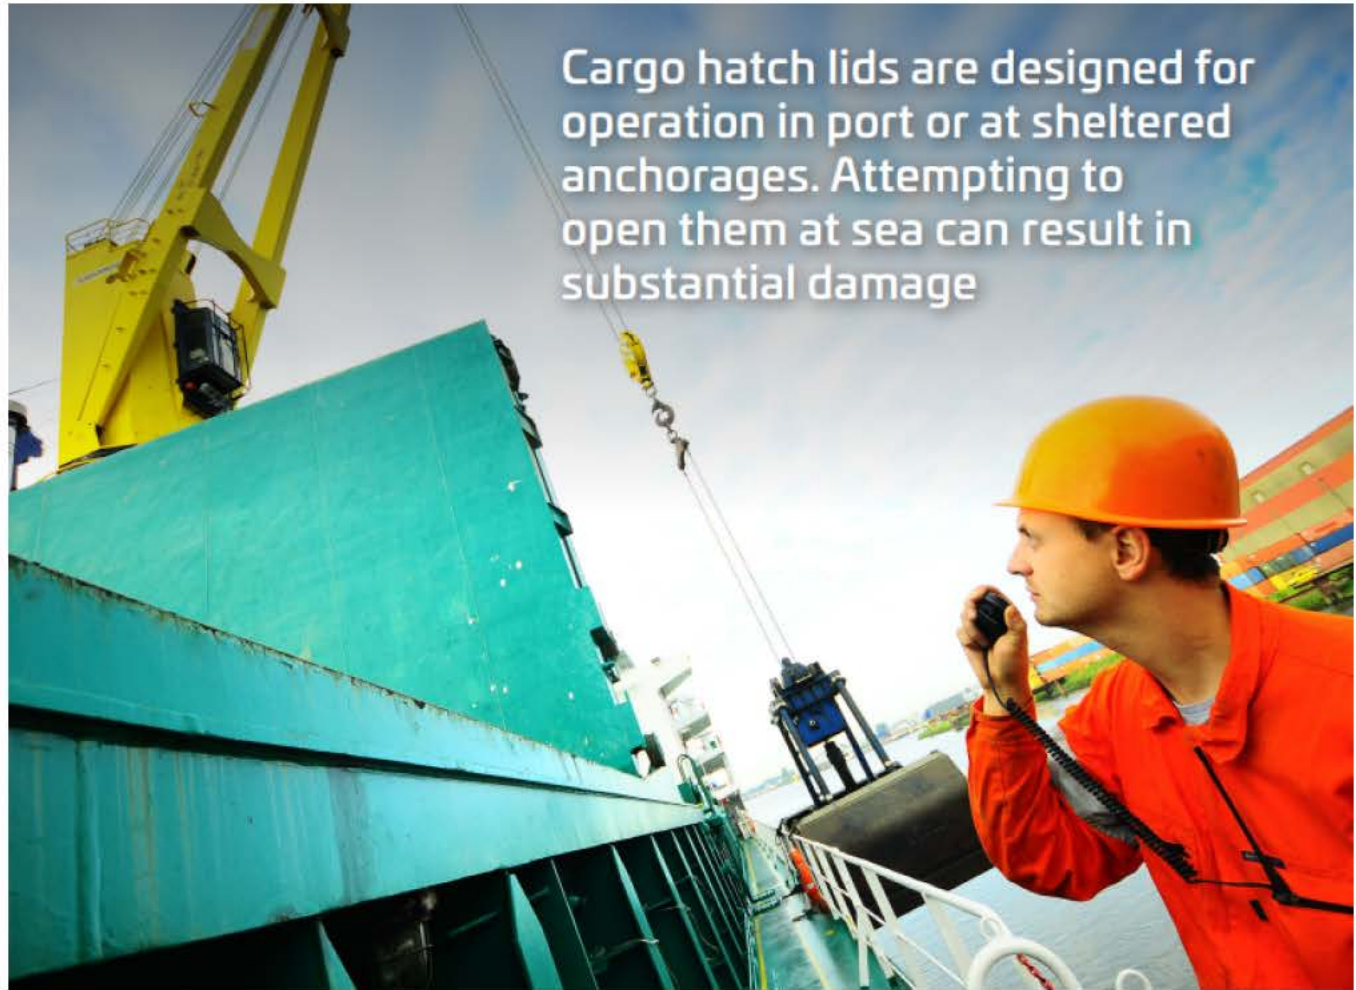
يمكن للرافعات العاملة وأغطية فتحات البضائع المفتوحة بالكامل في البحر أن تعرض مكونات الرافعة، مثل مسامير الكعب، ومحامل الدوران، والحزم والأسلاك، لقوى إضافية. حتى في ظل ظروف الانتفاخ المنخفضة، يمكن أن تؤدي احتمالية الحركة المتزامنة مع البحر والانتفاخ إلى حركات تأرجح لا يمكن السيطرة عليها للممسكة، مما يشكل تهديداً خطيراً، ويخاطر بالحاق الضرر بالقيضة والرافعة والأسلاك المرتبطة بها.

تم تصميم أغطية فتحات الشحن للتشغيل في الميناء أو في المراسي المحمية. قد تؤدي محاولة فتحها في البحر إلى حدوث أضرار جسيمة للمكبس الهيدروليكي الذي يتحكم في أغطية الفتحات ومشكلات محتملة في عدم المحاذاة.

Cargo hatch lids are designed for operation in port or at sheltered anchorages. Attempting to open them at sea can result in substantial damage
