Ang halaga ng tao sa mga maritime incidents

Reports

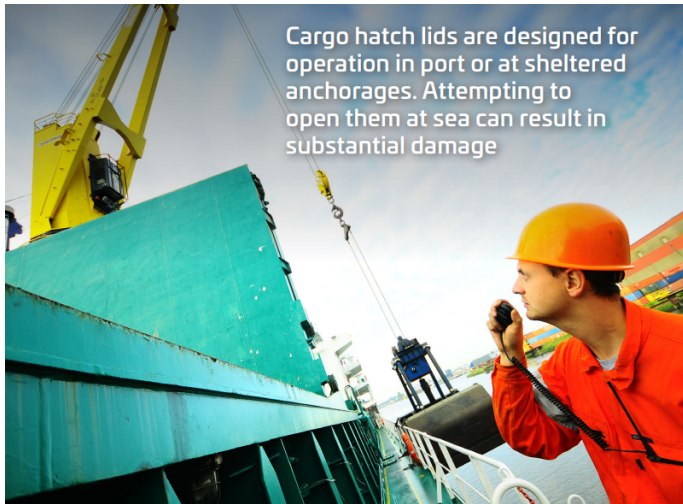
Nakatanggap ng ulat ang CHIRP mula sa isang barko sa dagat. May nadaanan daw silang handy-sized bulk carrier at napansin ang isang ilaw sa loob ng isa sa mga cargo cranes, na may dalawa sa anim na hatches nito na bukas. Sa panahong iyon, ang naobserbahang barko ay nagpatuloy na sa 7 knots sa isang busy shipping area.

Ang pag-operate ng crane at pagbubukas ng buo sa cargo hatch lids sa dagat ay maaaring maisailalim ang mga crane components, *gaya ng heel pins, slewing bearings, at sheaves, wires*, sa karagdagang puwersa. Kahit na sa ilalim ng mahinang pag-alon, ang potensyal na synchronised motion at pag-alon ng dagat ay maaaring magdulot ng hindi makokontrol na pag-ugoy ng barko, na makakapagdulot ng matinding banta at panganib na mapinsala ang hold, crane at mga kaugnay na kawad.

Ang mga cargo hatch lids ay nakadiseno para sa operasyon sa port at sa mga nakasilong na anchorage. Ang pagtatangkang buksan ito sa dagat ay maaaring makapagdulot ng malaking pinsala sa hydraulic rams na kumokontrol sa hatch covers at magkaroon ng potensyal na isyu ng hindi pagkakahanay ng mga ito.

Cargo hatch lids are designed for operation in port or at sheltered anchorages. Attempting to open them at sea can result in substantial damage

Mahalagang mabigyang-diin ang mataas na panganib ng ilang maritime operations. Ang pagbubukas ng hatch lids at pag-operate ng crane sa seaway ay nagpapakita ng malaking panganib at hindi dapat pahintulutan. Dagdag pa dito, ang pagtrabaho sa gabi habang umaandar ang barko ay hindi kailangan at dapat iwasan.
