# O custo humano dos incidentes marítimos

## Reports

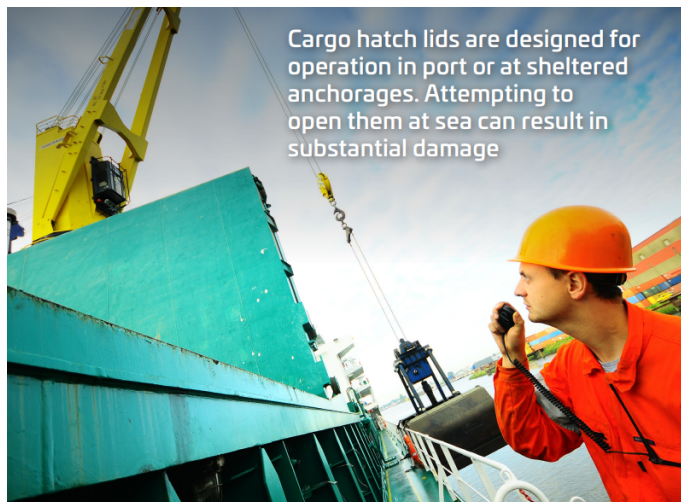
Operar guindastes e abrir totalmente as tampas das escotilhas dos porões de carga no mar pode sujeitar os componentes do guindaste, como pinos de apoio, rolamentos, polias e cabos, a estresses adicionais àqueles para os quais ele fora projetado. Mesmo sob baixo *swell*, o potencial de movimento sincronizado com o mar e a ondulação pode levar a movimentos oscilantes incontroláveis do *grab*, representando uma ameaça grave, e causar danos ao porão, ao guindaste e aos cabos.

As tampas das escotilhas dos porões de carga são projetadas para operação no porto ou em fundeadouros protegidos. A tentativa de abri-las no mar pode resultar em danos substanciais aos cilindros hidráulicos que as controlam e em possíveis problemas de desalinhamento.

Cargo hatch lids are designed for operation in port or at sheltered anchorages. Attempting to open them at sea can result in substantial damage
