La autoridad para “Detener el Trabajo” salva vidas

Bienvenidos a esta edición de FEEDBACK.

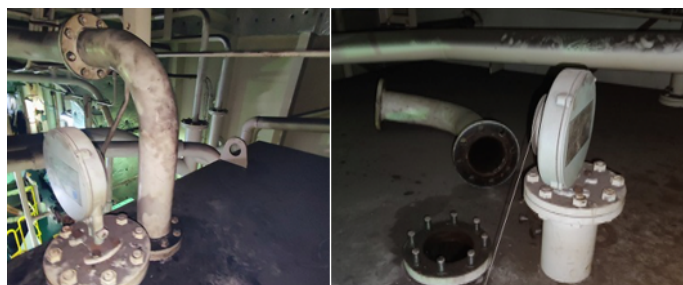
Durante la ronda rutinaria de seguridad en la sala de máquinas, la tripulación descubrió que la tubería de ventilación del tanque de decantación de aceite lubricante del motor principal no se había vuelto a fijar correctamente en su posición después de haber sido retirada durante las tareas de mantenimiento. Este descuido suponía un riesgo importante, ya que el tubo podía caerse de la parte superior del tanque mientras el buque estaba en navegación.

Aunque la tripulación es merecedora de elogio por su diligente comprobación de seguridad y su rápida respuesta al informar del problema al jefe de máquinas – especialmente dada la difícil ubicación de la tubería de ventilación del tanque de decantación- dejar el trabajo sin terminar es inaceptable, dada la importancia del tanque.

Si la tubería cayera a un nivel inferior de la sala de máquinas, podría provocar lesiones mortales o graves daños a la maquinaria cercana. Además, la tubería de ventilación no asegurada deja el tanque de decantación expuesto a una posible contaminación.

Este tipo de trabajo requiere una charla previa detallada y una evaluación de riesgos adecuada. Ninguna tarea debe considerarse terminada hasta que haya sido inspeccionada y aprobada por un supervisor, y esto debe indicarse claramente en la charla previa.

Procedimientos- No se debe considerar terminada ninguna tarea hasta que haya sido inspeccionada y aprobada por un oficial de máquinas.

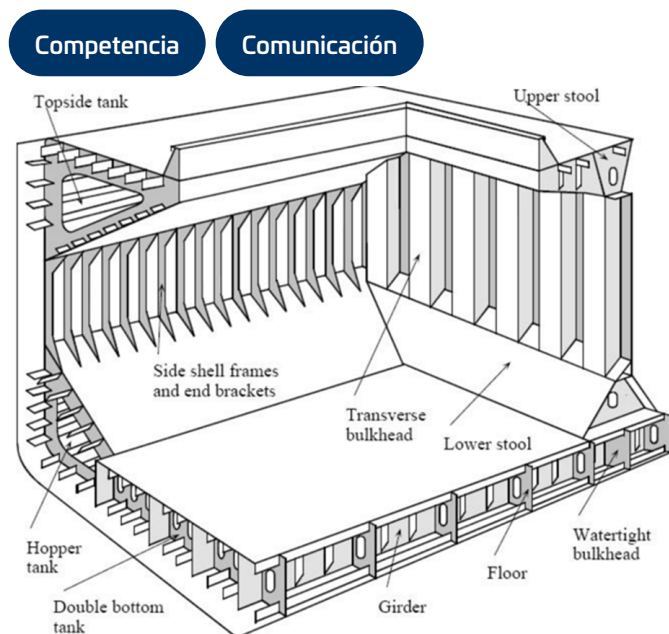
Durante las operaciones de descarga de carbón, el oficial de guardia se dio cuenta de que una tapa de registro en la tolva baja entre las bodegas 2 y 3 había quedado abierta sin ningún signo de advertencia.

Luego se supo que el trabajo se había interrumpido y el acceso de la tolva se había dejado abierto antes de que comenzara la carga. En una charla posterior quedó claro que el acceso a la tolva requería un permiso de entrada junto con una evaluación adecuada del riesgo. Debido a la naturaleza de la carga, la estructura de la tolva podía contener niveles peligrosos de gas metano.

La entrada en espacios cerrados requiere la apertura de un permiso de trabajo, que debe firmarse y cerrarse una vez finalizado el trabajo. Esto no puede haberse hecho correctamente en la ocasión anterior en que se abrió y es una violación grave de los requisitos de entrada en espacios cerrados, lo que indica deficiencias significativas en los procedimientos de seguridad del buque.

Los riesgos potenciales de estos descuidos son graves, sobre todo si la carga se introduce en la tolva, lo que dificultaría su recuperación, especialmente porque el gas metano podría acumularse en la zona, creando un riesgo de incendio o explosión.

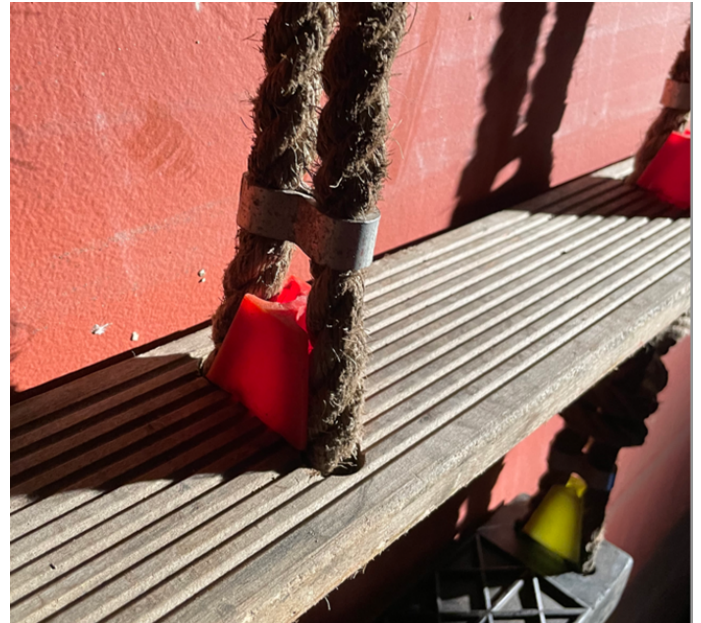
El informante estableció que una escala de práctico tenía que ser retirada porque no era seguro utilizarla. Los escalones estaban muy sueltos, lo que es típico de cierto fabricante cuyas escalas parecen tener graves defectos en su diseño. El asunto se ha comunicado a la autoridad portuaria.

Hay un problema importante con el diseño y fabricación de escalas de práctico, específicamente en lo referente a la estabilidad de los peldaños. Un problema muy común se produce con las abrazaderas usado para sujetar los calzos, si no es lo suficientemente robusto como para garantizar que el peldaño permanecerá horizontal durante toda la vida útil de la escala.

En cuanto a los peldaños, la resolución A.1045 de la OMI establece en 2.1.2.7: deben fijarse de manera que cada uno de ellos permanezca horizontal. Si se utiliza un cabo para asegurar los peldaños y mantenerlos horizontales, el tipo de cabo correcto para montar una escalera es el marline alquitranado de tres capas con una resistencia mínima a la rotura de 800 N (ISO799-1:2019 regla 4.7).

Por otra parte, el uso de grilletes para asegurar la escala daña los mecanismos de sujeción y hace que los peldaños se aflojen. No deben utilizarse grilletes. Las escalas de práctico sólo se asegurarán en longitudes intermedias mediante un dispositivo diseñado por el fabricante para tal fin, o con cabo en los cabos laterales mediante un nudo de Magnus o doble nudo de amarre. Ningún otro método es aceptable.

Para abordar este problema de seguridad, el CHIRP recomienda desarrollar una disposición de sujeción estandarizada para las escalas de prácticos, aprobada por los prácticos, que garantice la estabilidad de los peldaños. Animamos a la colaboración entre fabricantes para crear un diseño común que mejore la seguridad de las escalas.
