Keputusan-keputusan desain menentukan tingkat keselamatan di laut

Contents

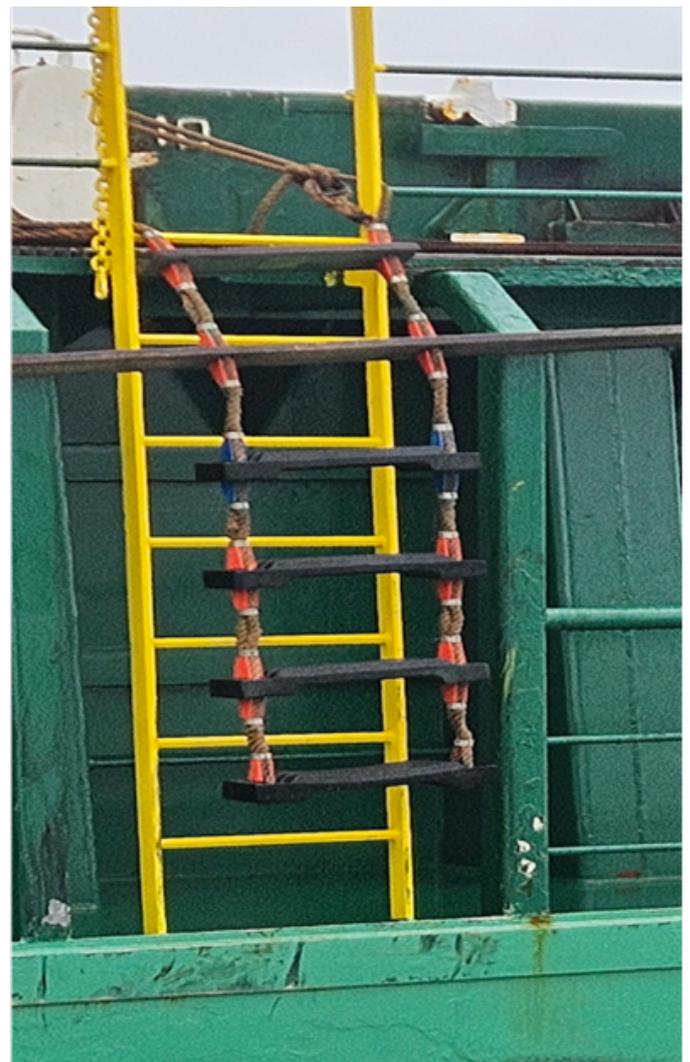
Upaya Pertama – Proses naik kapal dibatalkan – Awak kapal terlihat berdiri di atas penutup palka di atas sebuah tangga logam kuning permanen (lihat gambar terlampir), tampaknya mengharapkan pilot untuk naik melalui struktur ini. Tidak ada tangga pilot yang dipasang. Tindakan pemanduan dibatalkan karena tidak adanya tangga yang sesuai standar. Nakhoda telah diinformasikan, dan upaya kedua direncanakan untuk keesokan paginya.

Upaya Kedua – Proses naik kapal dibatalkan – Kondisi cuaca tetap sama seperti upaya pertama. Pilot diarahkan untuk naik di dekat area akomodasi di buritan kapal, setingkat dengan dek bawah. Namun, area ini berulang kali dihantam alun, membuatnya tidak aman untuk transfer. Dua awak kapal kembali ditempatkan di puncak tangga logam vertikal permanen. Pengaturan ini tidak sesuai standar dan menempatkan baik pilot maupun awak kapal pada risiko yang tidak perlu. Awak kapal mencoba membuka sebuah gerbang di tengah kapal sebagai posisi alternatif untuk naik, tetapi air laut masuk ke dek kapal sehingga kondisinya jelas tidak aman (lihat gambar di atas).

Upaya Ketiga – Proses naik kapal selesai – Kondisi cuaca telah membaik, dan pilot dapat melakukan transfer melalui dek bawah. Namun, beberapa masalah keselamatan teramati pada tangga pilot yang dipasang: tangga tidak menempel pada lambung kapal, diikat pada rel pegangan tangan dan bukan pada titik-titik kuat di dek, serta terdapat penghalang di bagian atas—tali tangga tidak rata dengan dek, menciptakan bahaya tersandung dan terjat.

Meskipun upaya ketiga berhasil dalam cuaca yang lebih tenang, tangga pilot yang dipasang tetap tidak aman, dengan pengikatan yang buruk, celah antara tangga dan lambung, serta penghalang di bagian atas. Hal ini menimbulkan kekhawatiran

Jika dek bawah adalah satu-satunya titik transfer yang memungkinkan, hal ini harus dinyatakan dengan jelas dalam kartu pilot (*pilot card*) kapal dan disetujui sebelumnya. Tidak ada gunanya memberitahu pilot tentang pengaturan transfer ketika mereka sudah berada di anjungan. Hal ini menimbulkan pertanyaan: apakah pelabuhan memiliki prosedur naik kapal untuk cuaca buruk, dengan batasan kondisi cuaca dan laut yang telah ditetapkan? Hanya kondisi yang memenuhi kriteria tersebut yang seharusnya diizinkan untuk proses naik kapal pandu.
