¿Diseñado para romperse?

Las decisiones en el diseño perfilan el resultado en lo referente a la seguridad en la mar

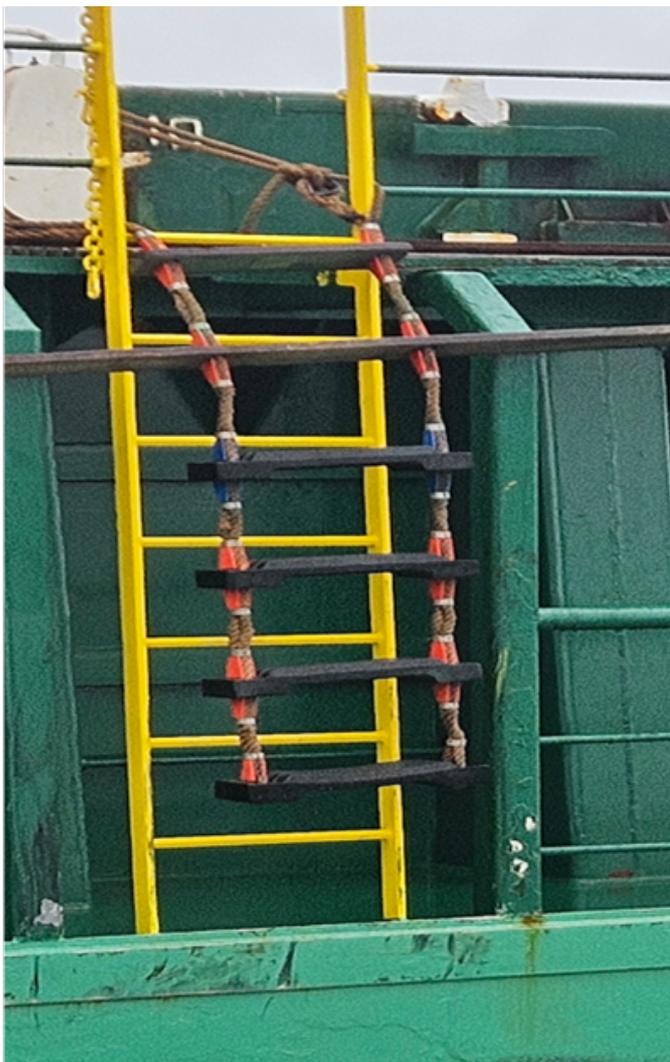
Primer intento- Embarque abortado. Se observó a la tripulación de pie sobre la cubierta de la escotilla, encima de una escala metálica fija de color amarillo, aparentemente esperando que el práctico embarcara a través de esta estructura. No se instaló ninguna escala de práctico.

Dos miembros de la tripulación se colocaron de nuevo en la parte superior de la escala metálica vertical fija. Este medio de embarque no cumple con la normativa y expone tanto a los prácticos como a la tripulación a riesgos innecesarios.

Sin embargo, se observaron varios problemas de seguridad con la escala de práctico. La escala no apoyaba contra el casco del barco.

Estaba sujeta al pasamanos, no a cáncamos o puntos fuertes en cubierta.

Había un obstáculo en la parte superior: el cabo de la escala no quedaba a ras de la cubierta, lo que creaba un peligro de tropiezo y enredo.

Aunque el tercer intento tuvo éxito en condiciones meteorológicas más tranquilas, la escala de práctico instalada seguía siendo insegura, con una fijación deficiente, espacio entre la escalera y el casco y obstrucciones en la parte superior. Esto suscita serias preocupaciones. Los medios de embarque improvisados, por muy bienintencionados que sean, exponen a los prácticos y a la tripulación a un riesgo inaceptable. Las normas SOLAS y de la OMI no son opcionales, sino que constituyen el estándar mínimo.
