**GENERAL MARITIME**Edition MFB 80  
August 2025**SUBMIT A REPORT**

## Ginawa ba para Masira?

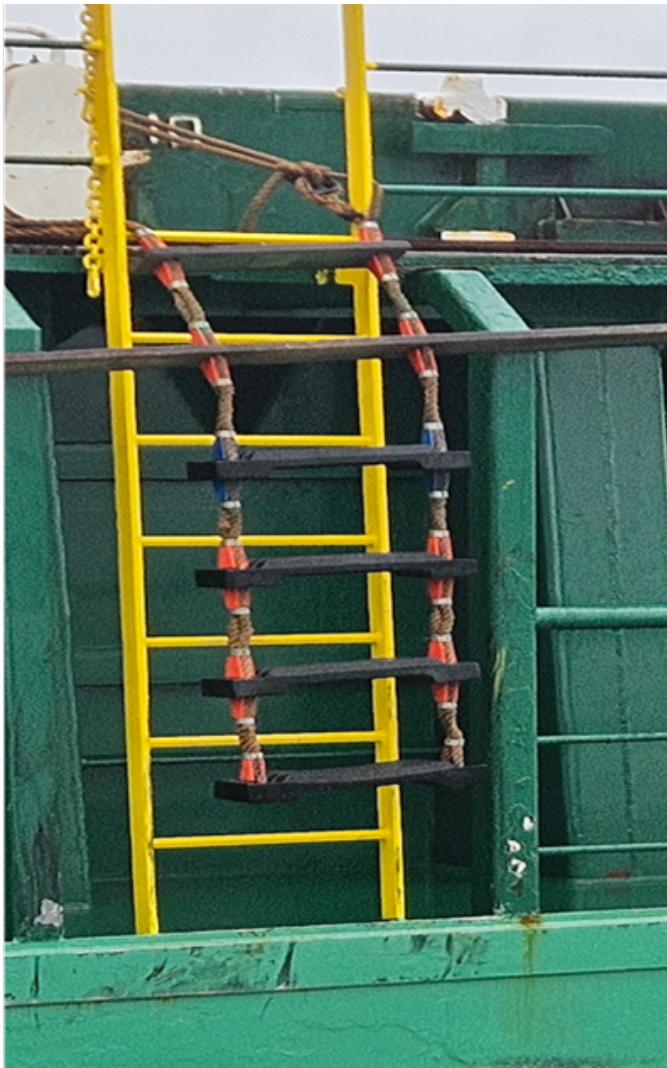
Gayunpaman, ilang isyu sa kaligtasan ang napansin sa nakalagay na pilot ladder (tingnan ang larawan sa itaas):

Ang hagdan ay hindi nakasandal sa hull ng barko.

Ito ay nakatali sa handrail, hindi sa matitibay na lugar ng deck.

May harang sa itaas – ang tali ng hagdan ay hindi pantay sa deck, na lumikha ng panganib na matisod at masabit.
