M2178

Report Title وشيك - سلم غير آمن

Initial Report

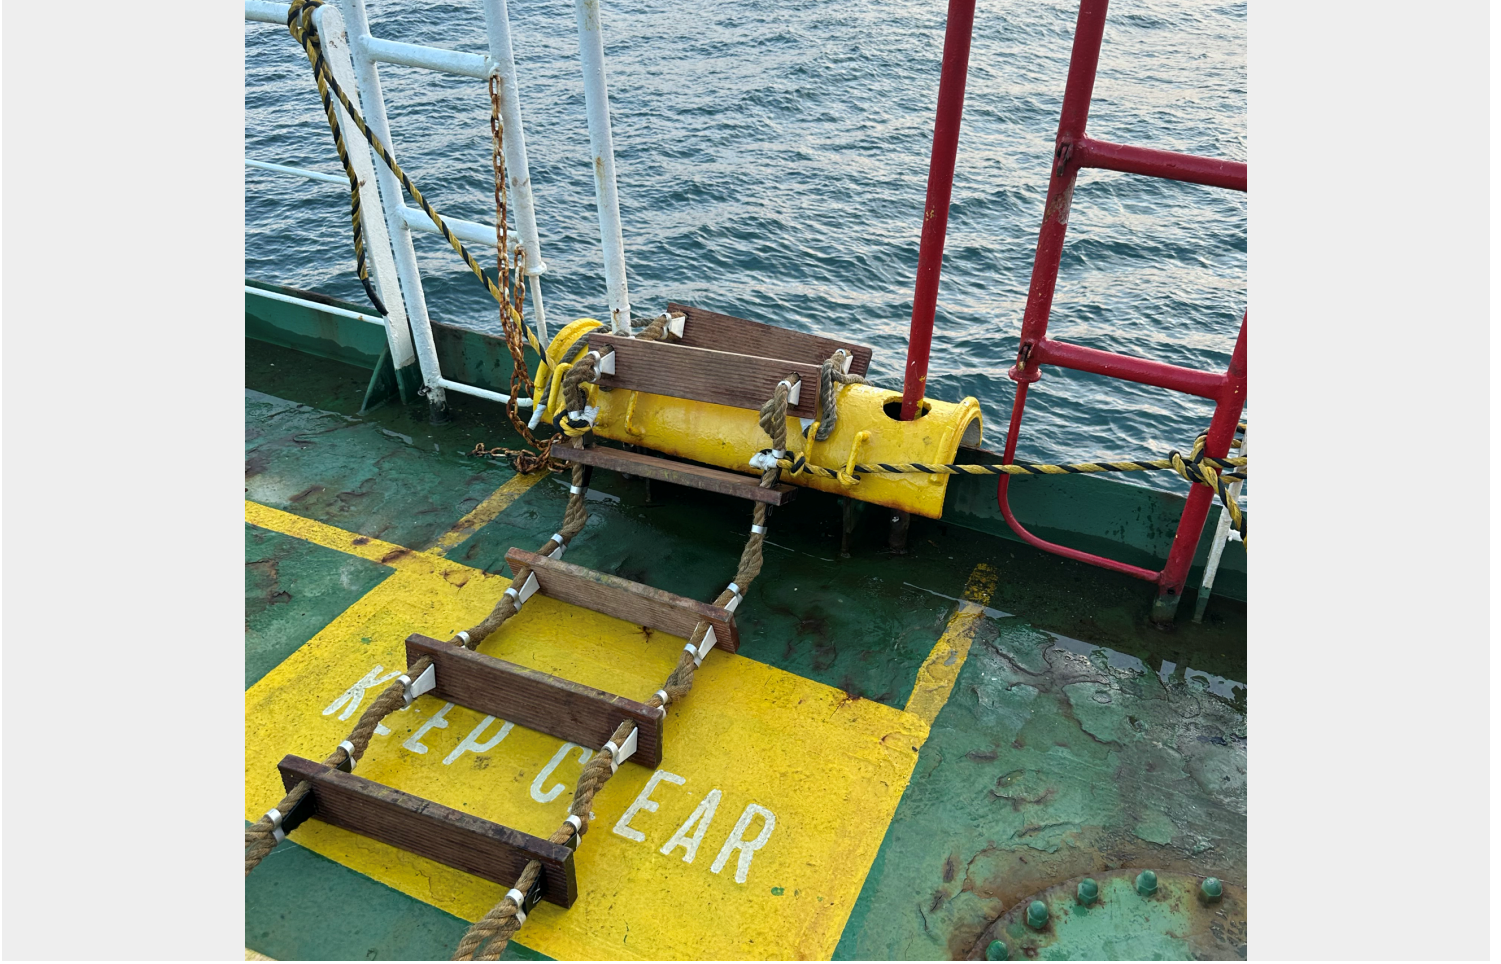
أقلت السفينة الوافدة الطيار في البحر. كان للسفينة حد طفو يبلغ 6 أمتار ومزودة بسلم إرشادي. اكتشف الطيار، عند وصوله إلى سطح السفينة، أن السلم لم يتم تأمينه وفقاً للوائح وتم ربطه بالسور على جانبي محطة صعود الطيار و"تأمينه" بالسلم بواسطة عين موصولة التفاف حول الحبال الجانبية.

وسرعان ما أصبح واضحاً أن أياً من هذه الجلدات لم تثبت السلم على الإطلاق، وأن السلم قد تم تثبيته بسبب الصدفة المحظوظة المتمثلة في انحسار سلم السلم في نقاط التثبيت على صفيحة السمك المستديرة. عند وصوله إلى الجسر، ناقش الطيار الأمر مع الربان، الذي بدأ غير مهتم بالحادث الوشيك الذي حدث للتو. تم إبلاغ السفينة إلى ومراقبة دولة الميناء بسبب سلم الطيار غير المتوافق (DPA) الشخص المعين على الشاطئ.

يعد هذا الترتيب مثلاً كلاسيكياً على ضعف التدريب والقيادة، وقد تكون السفينة أكثر امتثالاً من حيث التصميم. ومن الناحية المثالية، ينبغي وضع نقاط الربط المعتمدة (≤ 48 كيلو نيوتن) على سطح السفينة، على بعد أكثر من 0.95 متر من صفيحة السمك. وهذا يمنع الطيار بشكل فعال من الاستيلاء عن طريق الخطأ على جزء فضفاض من الربط أو السلم أثناء وصوله إلى سطح السفينة. إنه يسمح للطاقم بالتأمين بشكل فعال باستخدام وصلة الجر المتدرجة. سُمح لهذه السفينة في النهاية بالإبحار بعد توفير ترتيبات تأمين مناسبة، ومن المرجح أن تتم إزالتها من قائمة السفن المعتمدة لمشغلي المحطات. خطأ فادح لم يكلف الطيار حياته ولله الحمد. إلى أن بعض الموانئ ترفض وضع طيار على متن السفينة حتى يتم تصحيح عدم الامتثال. ومع ذلك، هناك حاجة CHIRP تشير إلى مزيد من تبادل بيانات الحوادث التجريبية. تمتلك العديد من الولايات القضائية التجريبية تطبيقاً لجمع البيانات، ولكن لا تتم مشاركة هذه البيانات إلا في بعض الأحيان مع سلطات الإرشاد الأخرى ويتم تمريرها في بعض الأحيان فقط إلى المنفذ التالي. أفضل الممارسات هي إبلاغ المنفذ التالي بحيث يتم تحذيره مسبقاً. بهيئة حماية البيانات وتلقت رداً مشجعاً للغاية، مؤكدة أنه تم إجراء تدريب على السفينة لتأمين سلم الطيار بشكل CHIRP اتصلت مناسب وأنه تم أيضاً إخطار الأسطول بالحادث الوشيك لمنع حدوثه مرة أخرى.
