M2208

Confidential Human Factors Incident Reporting Programme

Report Title Diseño defectuoso de la estación de toma de combustible

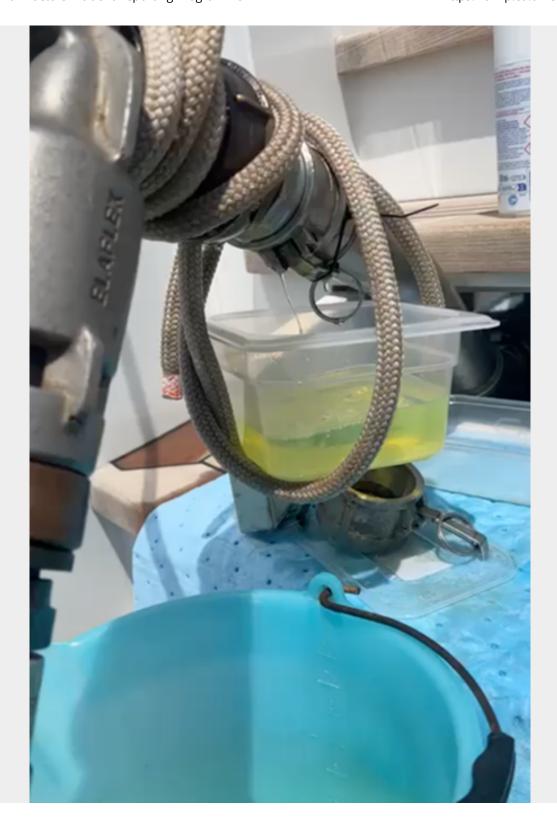
El informante nos envía un breve video en el que destaca el diseño defectuoso de la estación de repostaje de combustible en un yate grande.

La mayoría de las mangueras de bunkering llevan instaladas tomas tipo camlock y, debido a problemas en el diseño de las estaciones de bunkering y el descuido en el mantenimiento de las tomas, muchas conexiones gotean causando contaminación, riesgos para la salud y riesgo de incendio.

Los problemas de diseño de las conexiones de bunkering suelen requerir una reflexión profunda. Las conexiones de bunkering suelen estar situadas en espacios reducidos, lo que dificulta la conexión de la manguera. Una vez conectadas, las bridas de conexión pueden verse sometidas a mucha tensión debido a una mala alineación, lo que dificulta un sellado hermético.

CHIRP requiere al armador para que reconsidere el diseño del sistema de bunkering y que, en el próximo dique seco o periodo de descanso, consideren cambiar el esquema de las tuberías para garantizar que las conexiones están colocadas de forma que permiten una mejor alineación y un sellado más hermético que evite fugas durante el bunkering.

Diseño- Se necesita una mejora del diseño para un repostaje seguro. Es preciso que el lugar de trabajo para las conexiones de mangueras proporcione un espacio adecuado que permita la alineación de las tomas. ¿Su estación de bunkering tiene espacio suficiente para un buen ajuste durante el repostaje?

Alertar- Alertar a la dirección del hecho de que no se deben utilizar baldes para controlar las fugas de una conexión de respostaje y de que no se debería tolerar. También se debe aconsejar a la dirección la acción correctiva que se debe tomar.
