M2208

Report Title Desain Stasiun Bunker

Initial Report

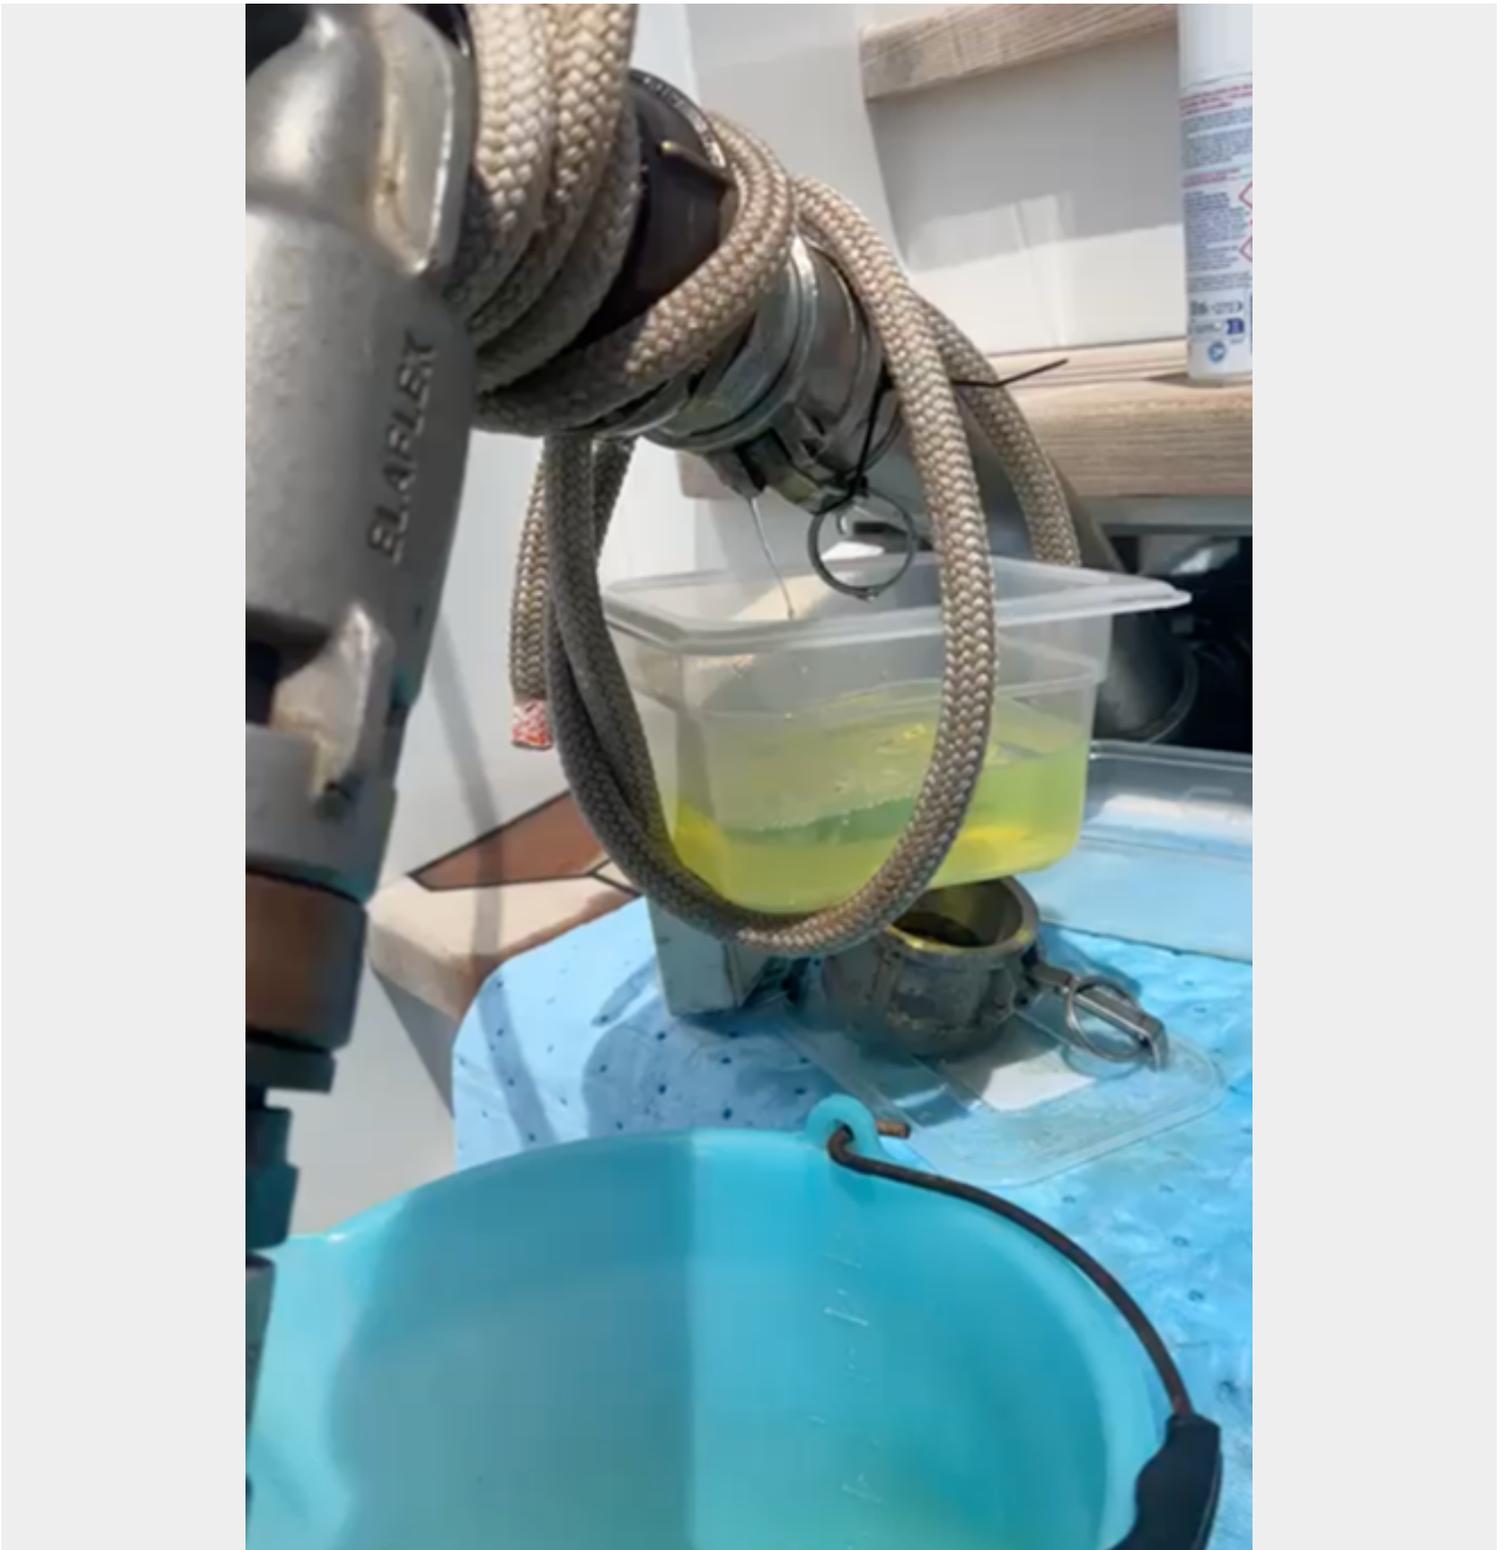
Seorang pelapor mengirimkan video singkat yang menyoroti kelemahan dalam desain stasiun bunker pada sebuah yacht besar.

Banyak selang bunker dilengkapi dengan fitting camlock, namun karena masalah desain yang kurang baik pada stasiun bunker dan pemeliharaan yang tidak memadai pada camlock, banyak sambungan mengalami kebocoran yang dapat menyebabkan polusi dan masalah kesehatan.

Perlu pertimbangan matang terkait isu desain pada koneksi bunkering. Koneksi bunkering sering ditempatkan di ruang yang sempit, membuat proses menyambungkan selang menjadi sulit. Setelah terhubung, flensa penyambungan seringkali mengalami tekanan akibat penyejajaran yang buruk, sehingga menciptakan kesulitan untuk mencapai segel yang rapat.

CHIRP mengimbau pemilik kapal untuk mempertimbangkan ulang desain bunkering mereka. Selama periode dok kering atau masa lay-up berikutnya, disarankan untuk mengganti pipa agar koneksi dapat ditempatkan dengan penyejajaran yang lebih baik dan segel yang lebih rapat, sehingga dapat mencegah kebocoran selama proses bunkering.

Desain – Diperlukan perbaikan dalam desain untuk menjadikan pengisian bahan bakar lebih aman. Ruang kerja untuk koneksi selang perlu memberikan ruang yang cukup untuk memastikan penyesuaian yang baik untuk camlock. Apakah stasiun pengisian bahan bakar Anda memberikan cukup ruang untuk memastikan penyesuaian yang baik saat melakukan pengisian?
