M2150

Report Title Falha iminente na amarração é evitada por tripulação atenta

Initial Report

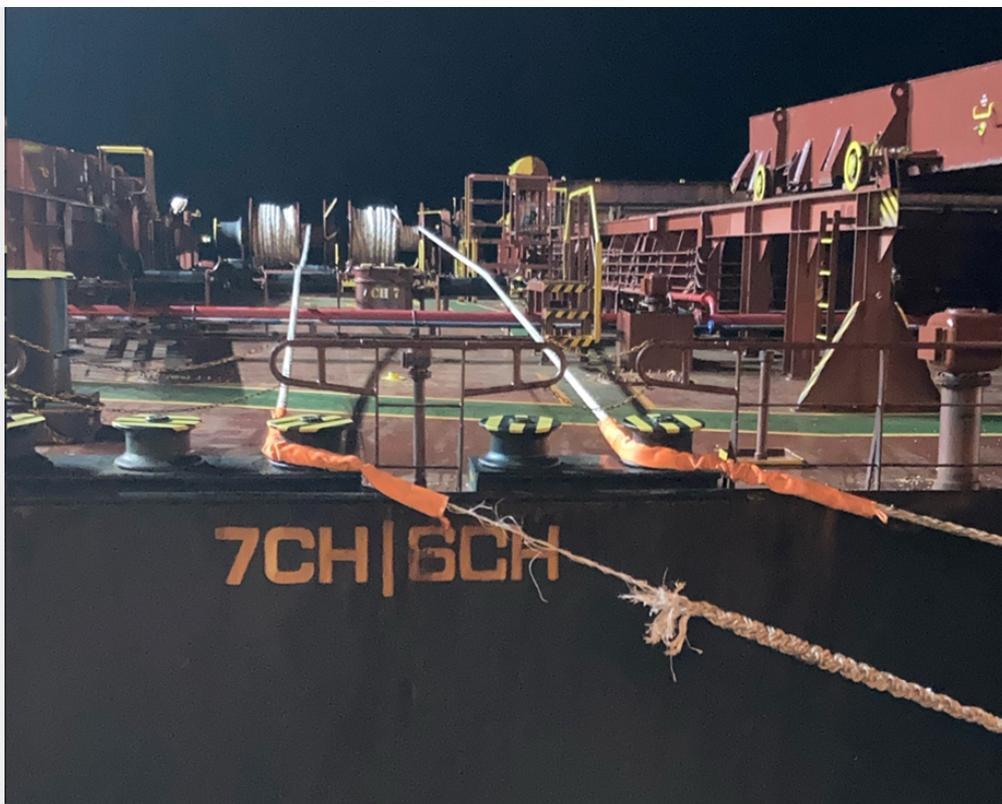
Um navio graneleiro estava atracado em nosso terminal, quando ondas de baixa amplitude e longo período (*groundswell*) fizeram com que ele se movimentasse de maneira atípica. Este movimento fez com que um dos espingues começasse a ter atrito com um dos cantos vivos de um rolo de amarração (*fairlead*) da proa. Felizmente, isso foi detectado pela tripulação antes de ocorrer o pior, e eles foram capazes de substituir o cabo antes que ele partisse.

O projeto da fundação onde os rolos fairlead estão instalados requer revisão. As bordas com ângulos retos atuam como uma lâmina sobre os cabos. Os engenheiros navais são lembrados de que as bordas destes devem ser consideradas durante a fase de projeto de uma nova embarcação. Ao eliminar tais perigos nesta fase pode diminuir significativamente as chances de abrasão ou rompimento dos cabos durante a vida útil da embarcação.

Projeto – Os engenheiros navais devem evitar projetar arestas ou quinas vivas sobre as quais as espias provavelmente serão manobradas. Tripulações: sua embarcação tem esse problema? Se sim, informe!
