# M2208

## Report Title 加油点设计

### Initial Report

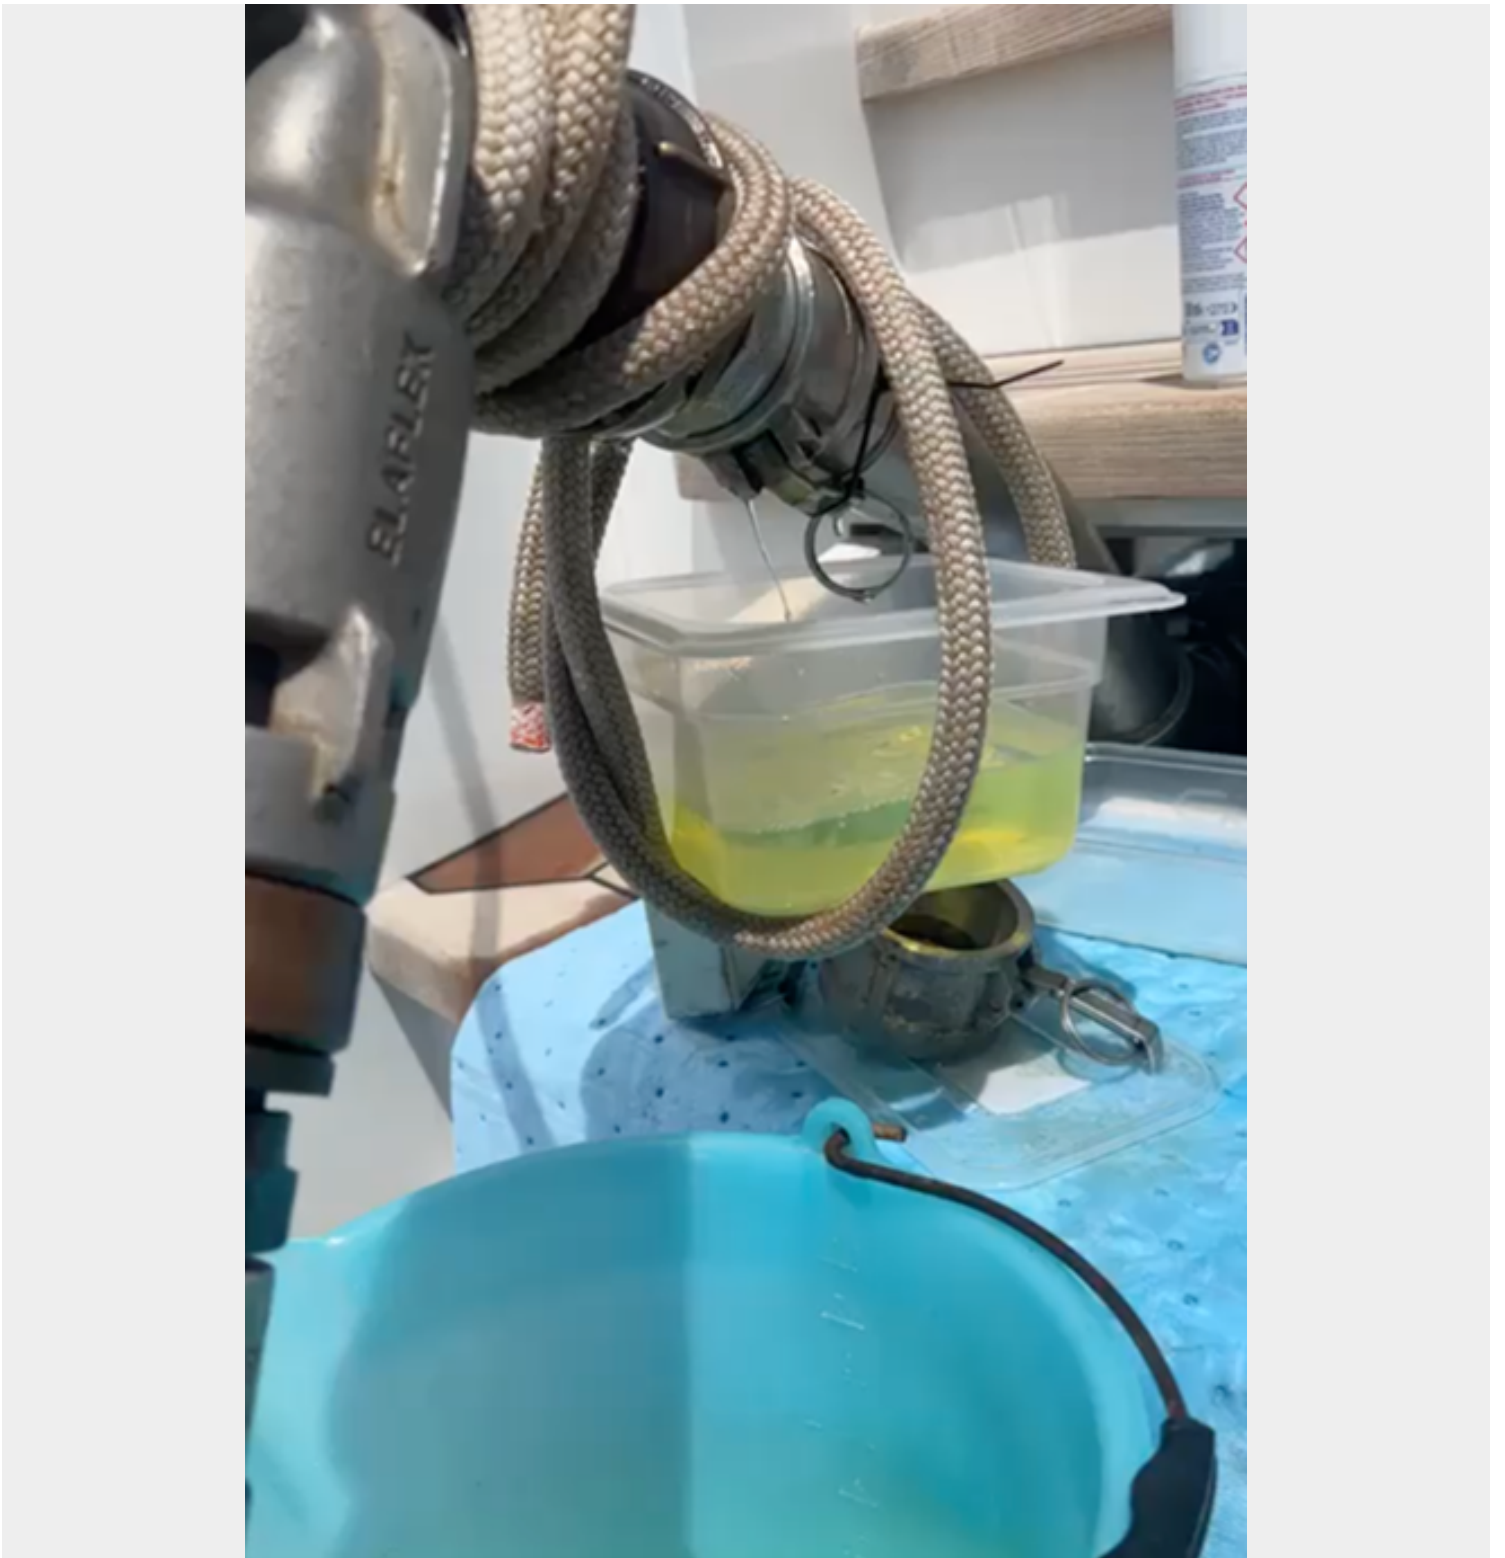
报告者发了一段简洁的视频，强调了一艘豪华游艇上设计糟糕的加油点。

报告者告诉CHIRP，豪华游艇使用各种加油设施都很少使用符合Marpol公约要求的法兰进行连接。

大多数加油软管都有凸轮紧锁装置，但由于加油点糟糕的设计和对凸轮紧锁装置维护不善，许多连接处发生泄漏，带来污染、健康危害和火灾危害。

通常，在设计油管接头时需要全面考虑各种因素。油管接头经常位于狭小的空间内，因此很难连接软管。一旦连接，由于接头与软管难以对齐，连接法兰通常会承受很大的应力，进而无法实现紧密密封。

CHIRP要求船东重新考虑船上的加油设计，并在下一个坞修或搁置期内，考虑更换管系，以确保接头与软管能够更好地对齐和更紧密的密封，防止加油时发生泄漏。

**设计**——设计需要改进以确保加油安全。软管接头处需要留出足够的空间，以便对齐凸轮锁。加油时，您船上的加油点在加油时是否有足够的空间来对准接头和加油软管？

**警戒**——提醒管理层注意，油桶不得用于处理加油点接头处的泄漏，这种处理方式不应被容忍。应告知管理层需要采取的补救措施。
