M2208

Report Title 加油点设计

Initial Report

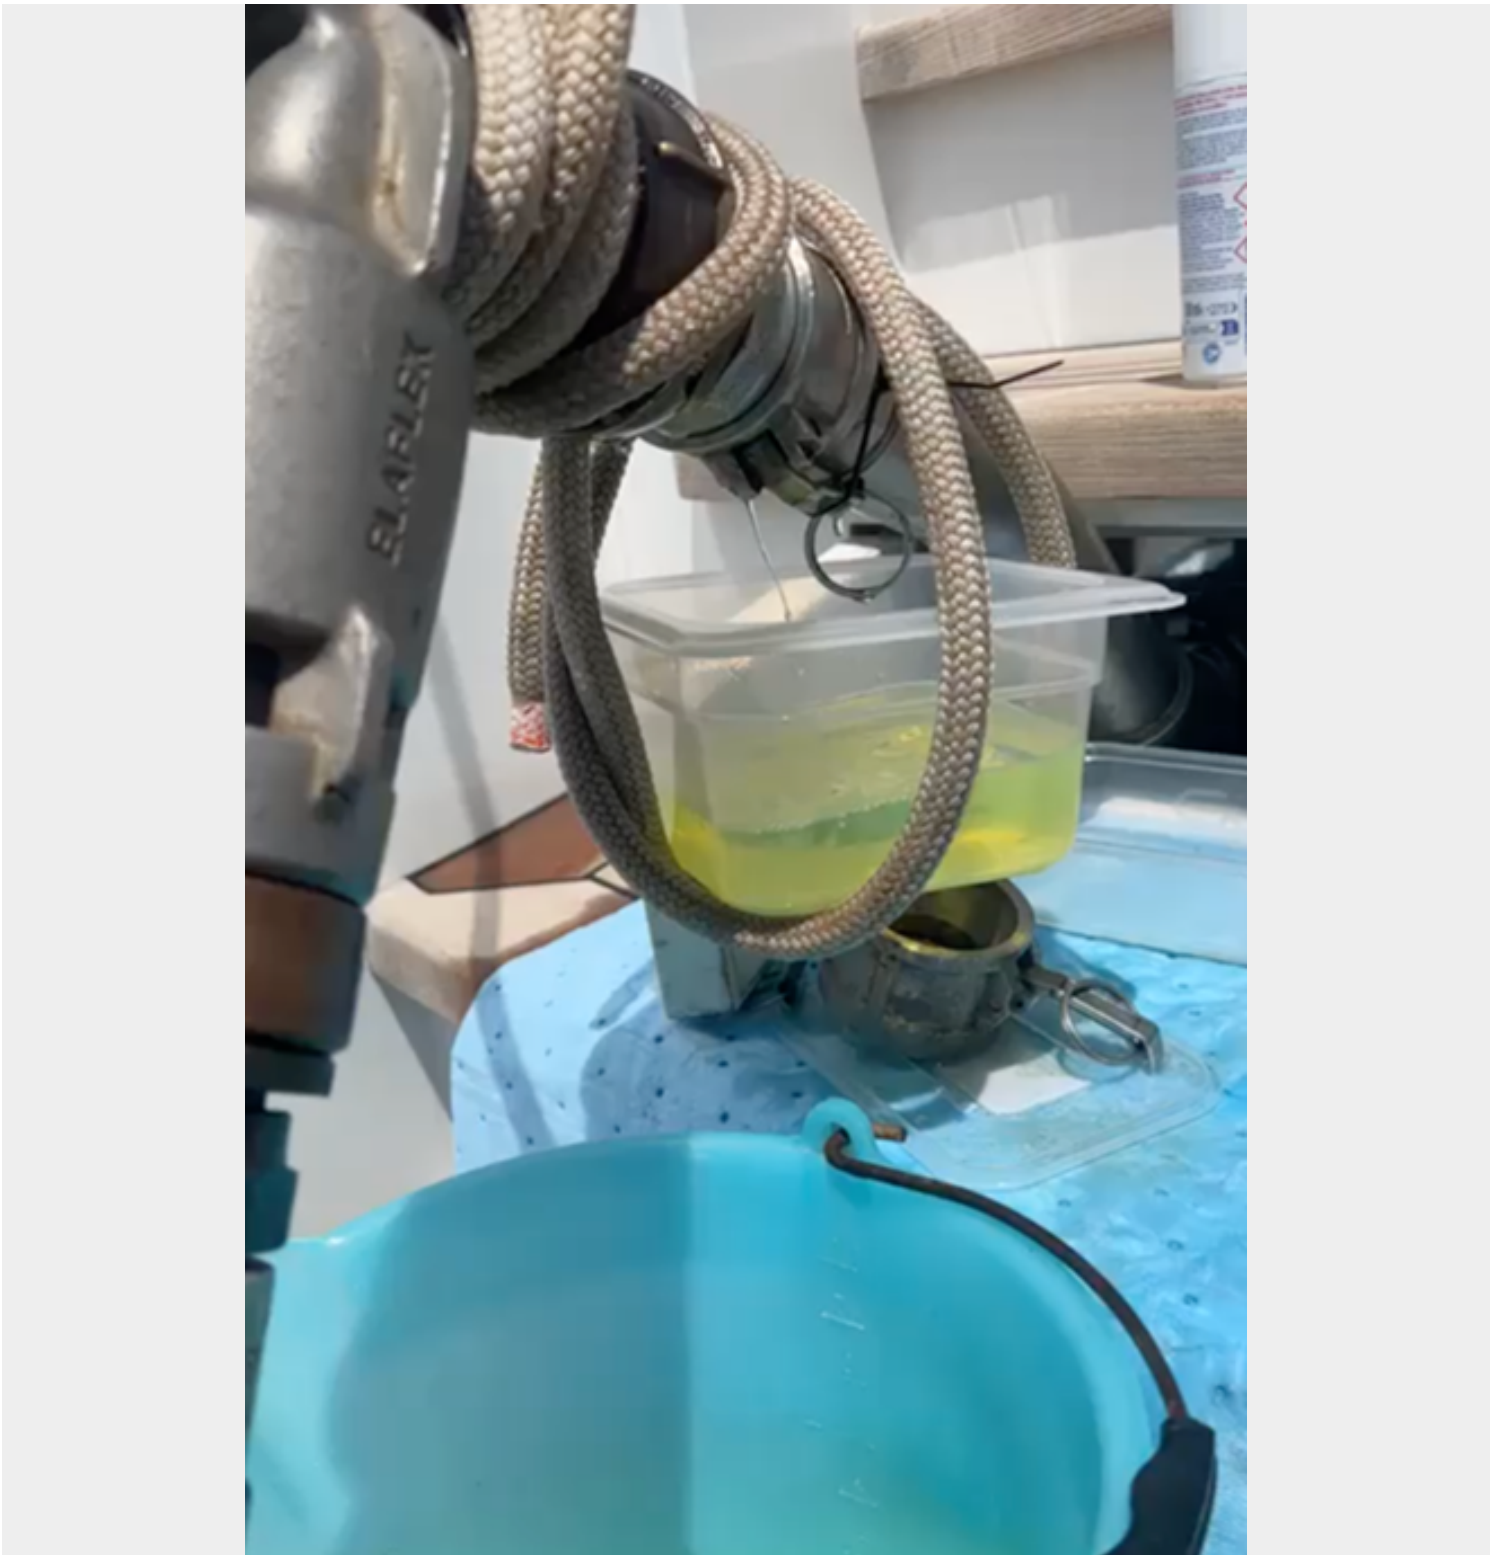
报告者发了一段简洁的视频，强调了一艘豪华游艇上设计糟糕的加油点。

报告者告诉CHIRP，豪华游艇使用各种加油设施都很少使用符合Marpol公约要求的法兰进行连接。

大多数加油软管都有凸轮紧锁装置，但由于加油点糟糕的设计和对凸轮紧锁装置维护不善，许多连接处发生泄漏，带来污染、健康危害和火灾危害。

通常，在设计油管接头时需要全面考虑各种因素。油管接头经常位于狭小的空间内，因此很难连接软管。一旦连接，由于接头与软管难以对齐，连接法兰通常会承受很大的应力，进而无法实现紧密密封。

CHIRP坚信加油时出现持续泄漏是不可接受的，这表明该游艇将这样的异常情况视为正常情况，并且这种做法已在船上成为新的规范。

CHIRP要求船东重新考虑船上的加油设计，并在下一个坞修或搁置期内，考虑更换管系，以确保接头与软管能够更好地对齐和更紧密的密封，防止加油时发生泄漏。

设计——设计需要改进以确保加油安全。软管接头处需要留出足够的空间，以便对齐凸轮锁。加油时，您船上的加油点在加油时是否有足够的空间来对准接头和加油软管？

警戒——提醒管理层注意，油桶不得用于处理加油点接头处的泄漏，这种处理方式不应被容忍。应告知管理层需要采取的补救措施。
