# M2208

## Report Title 加油点设计

### Initial Report

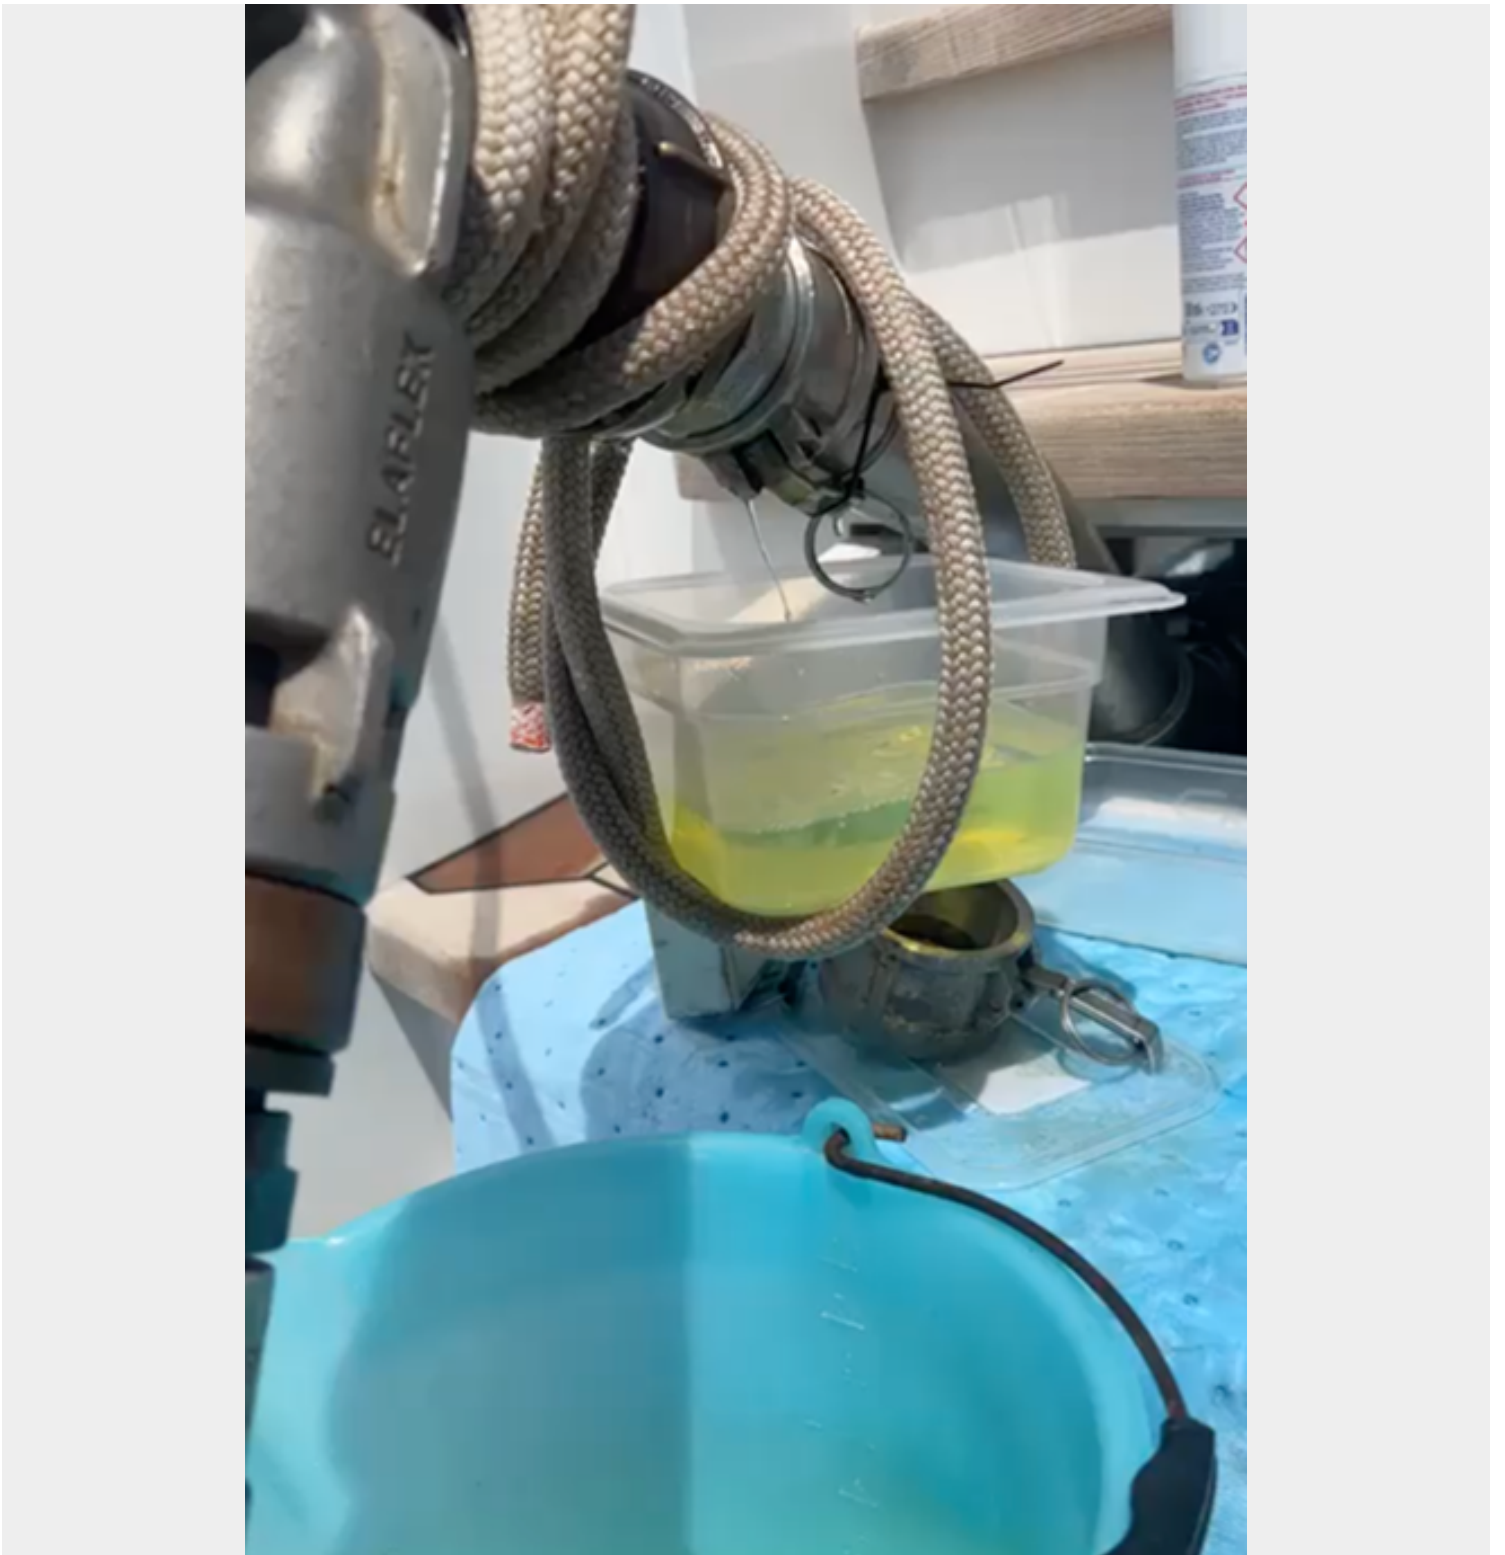
报告者发了一段简洁的视频，强调了一艘豪华游艇上设计糟糕的加油点。

大多数加油软管都有凸轮紧锁装置，但由于加油点糟糕的设计和对凸轮紧锁装置维护不善，许多连接处发生泄漏，带来污染、健康危害和火灾危害。

CHIRP要求船东重新考虑船上的加油设计，并在下一个坞修或搁置期内，考虑更换管系，以确保接头与软管能够更好地对齐和更紧密的密封，防止加油时发生泄漏。
