## Editoryal

## MGA ULAT...

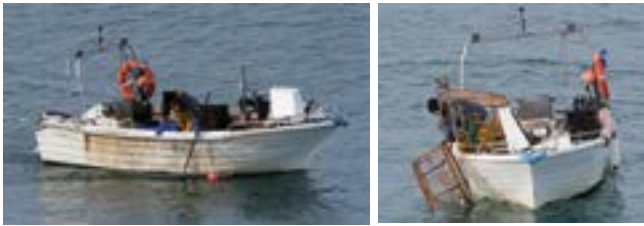
Kamakailan, na-observe ko ang isang lokal na mangingisda na malinaw na nagpapakita ng halimbawa kung ano ang mali sa industriya ng pangingisda. Aking ikinabit ang larawan na makakatulong maipaliwanag ang aking pag-aalala para sa kaniyang kaligtasan.

Isang maliit na barkong pang-mangingisda – ang kaisa-isang pasahero nito ay walang suot na kahit na anong floatation aid.

Ang Maritime Advisory Board ay tinalakay ang mga ulat at nagkomento na ang pangunahing isyu ay hindi ang aktibidad na ginagawa ng mga mangingisda, sa halip ay ang problema na maaaring mangyari kung sino man sa nakasakay ang malaglag sa barko. Lahat ng mangingisda ay dapat unahin ang kanilang personal na kaligtasan sa pagsasagawa ng (dynamic) risk assessment sa posibilidad ng pagkalaglag sa barko. Pag sinabing “dynamic,” ang ibig naming sabihin ay kinakailangang isipin ang lohikal na mga hakbang upang makumpleto ang hindi inaasahang gawain at mga kaakibat na panganib na maaaring maganap, at magbigay ng oras para mabawasan ang panganib. Sa mga kasong katulad nito, kapag nagtatrabaho sa labas ng gunwhales/bulwarks ng barko, **NASA PANGANIB ANG IYONG BUHAY!**

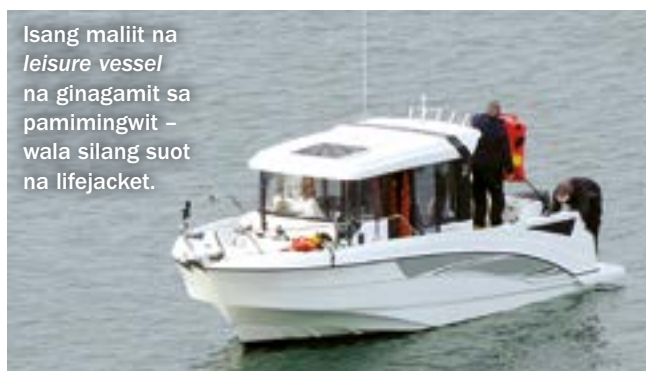
Naobserve ko ang isang maliit na bangkang ginagamit sa pamimangwit, at lumalabas na parang naubusan na sila ng gasolina, o di kaya'y maaaring kontaminado ang gasolina. Alinman, ang barko ay wala pang limang kable mula sa pasukan ng port na kanilang inandaran. Pinapanood ko habang tinatangay sila ng agos sa baybayin upang masigurado na hindi sila nagkakaroon ng karagdagang problema. Tila wala man lamang sa mga nakasakay sa bangka ang may suot ng kanilang sariling floatation devices, kahit na ang isa sa kanila ay nakatayo sa *outboard stern platform*!

Isang maliit na leisure vessel na ginagamit sa pamimangwit – wala silang suot na lifejacket.

Bilang pangunahing pag-iingat bago lumayag sa dagat, dapat tignan ang dami ng gasolina at kung hindi nagamit ang makina sa matagal na panahon, tignan ang kalidad ng gasolina kung may mga diesel bugs o tubig. Magsuot ng lifejacket at lifeline kapag nagtatrabaho malapit sa gilid at marapat na nakasuot din nito sa lahat ng oras kapag nasa isang maliit na barko. Maaaring mas mabuti rin na ilaglag muna ang angkla hanggang sa ang makina ay gumangang muli. Sa kasong ito, ang tubig ay hindi malalim.

Kaugnay ng komento ng taga-ulat na may koneksyon sa gasolina, napagkasunduan na ang dami ng gasolina ay dapat tignan muna bagong umalis. Gaya ng iniulat, mukhang hindi angkop na mawalan agad ng gasolina pagkatapos ng pag-alis.

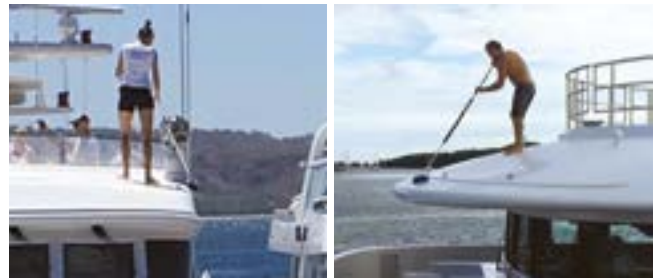
Habang naka-berth sa tabi ng Costa Rica, isang yate ang dumating sa likurang puwesto namin. Pagkaraan nito ay nasaksihan namin ang isang pamilyar na senaryo na karaniwan sa sector ng pagyayate. Ang mga crew members ay paulit-ulit na nakikitang ginagamit ang bow ng yate sa tuwing nagwa-wash down, sa paggawa nito, inilalapat nila ang kanilang sarili sa malaking kapahamakan. Sa simula, malinaw na makikita na ang mga tripulante ay hindi nakasuot ng mga safety harness habang nagtrabaho sa matataas na bahagi at sa outboard ng mga rails, kahit na sila ay nanganganib na mahulog sa isang konkretong dock o sa dagat. Bukod pa rito, ang mga tripulante ay pawang nakayapak at nagtrabaho sila sa isang inclined brow na nababalutan ng sabon. Nang lumaon, nabatid na ang isa sa mga tripulante na nagtrabaho sa parehong deck ay mismong ang kapitan. Sa paulit-ulit na pagkakataon, ang mga insidenteng ito ay patuloy na sinusunod sa yacht marinas, subalit mahirap na pagpasiyahan kung ano ang gagawin, dahil ang pagkuha sa pansin sa mga crew habang gingawa nila ito ay maaring maging sanhi pa ng kanilang pagkahulog.

Dalawang halimbawa ng washing down at paglalagay sa iyong sarili sa kapahamakan.

- Paggamit ng non-slip footwear ay inirekomenda taliwas sa pagtatrabaho ng naka-paa o pag gamit ng mga tsinelas sa madulas at masabon na sahig.
- Isaalang-alang ang paggamit ng waist harness kapag pumupunta sa mga lugar na may posibilidad na mahulog.
- Paggamit ng may mahahabang hawakan na kasangkapan at pagtayo sa likod ng railings ay isa sa mga simple at epektibong paraan upon masiguro ang iyong kaligtasan kapag pupunta sa mga lugar na may potensyal na panganib.
- May mga pagkakataon (pero hindi lagi), ang personal floatation device (PFD) ay maaring makatulong.
- Bagaman ang mga litratong ito ay kuha sa loob lamang ng port, ang oras at lokasyon sa pagsasagawa ng trabahong ito ay kailangan laging bigyan ng konsiderasyon.

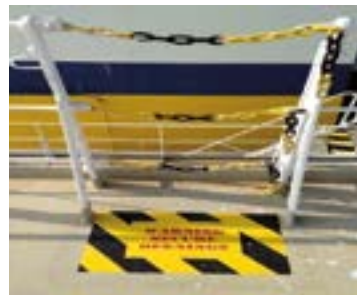
Makikita sa larawang ito na lahat ng safety chains at ang mga bukas na handrails ay naka-secure sa lahat ng oras. Ang barkong ito ay binigyang diin ang safety chains at pinaalalahanan ang mga gumagamit na isarado ito pagkatapos gamitin.

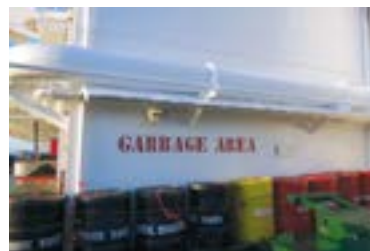
Ang tapunan ng basura ang nabigyang diin sa larawang ito. May mga nakatakip na maliit na canopy, upang protektahan ito laban sa ulan, burak o alikabok na makapasok sa funnel. Dagdag pa dito, makikita din na naglagay sila ng mga basurahan sa bawat kabina at pampublikong kwarto lalo na para sa plastic na materyales, upang mapadali ang pagbubukod-bukod ng mga basura.

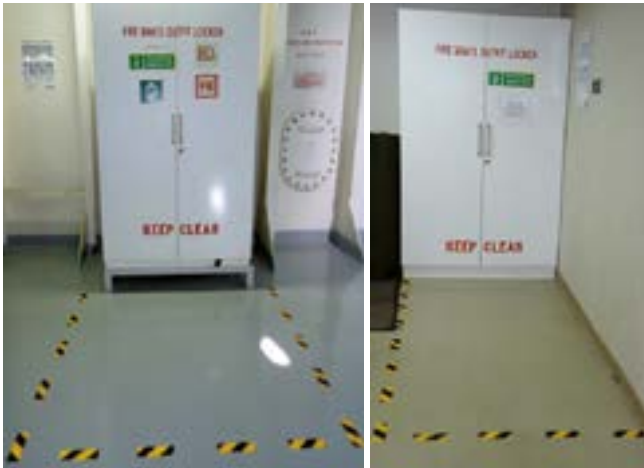
Sa barko naman na ito, makikitang nilagyan ng mga crew ng mga marka bilang boundary at mga KEEP CLEAR na paalala sa tabi ng mga locker ng kasangkapan ng mga bumbero. Ito ay isinagawa upang matiyak na ang mga locker na ito ay hindi maharangan at mapadali ang pagkuha ng mga Fireman's outfit. Makapagbibigay din ito ng sapat na ispasiyo upang makapagpalit sa panahon na magkasunog, dahil mahalaga ang bawat oras.
