M2150

تجنب إخفاق وشيك لعملية إرساء من قبل طاقم يقظ ومنتبه Report Title

Initial Report

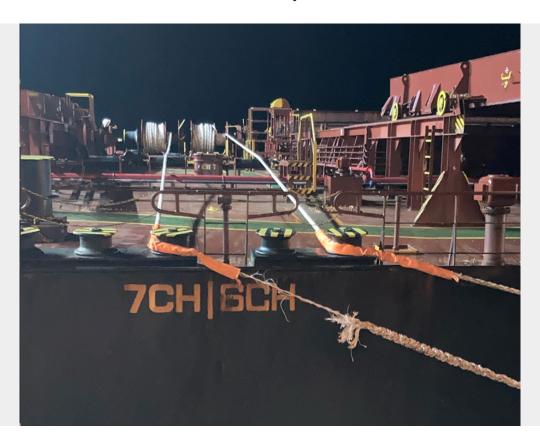
بينما كانت السفينة إلى جانب محطتنا، تسببت موجات منتفخة منخفضة السعة لفترة طويلة (موجات أرضية) في انحراف وتدحرج سفينة ناقلة ضخمة. تسببت هذه الحركة في تمزيق حافة عمود موّجه الحبال لأحد حبال الزنبرك الأمامية. لحسن الحظ، اكتشف الطاقم ذلك قبل أن يتم قطع الحبال بالكامل، وتمكنوا من استبدال الحبل قبل أن ينفصل

يستلزم تصميم كتلة التثبيت التي يتم تركيب أعمدة موجّه الحبال عليها المراجعة، حيث تعمل الحواف ذات زاوية 90 درجة كشفرة حادة تحتك بالحبال المتصاعدة. يتم تذكير المهندسين المعماريين البحريين بضرورة أخذ حواف هذه العناصر في الاعتبار أثناء مرحلة تصميم السفينة الجديدة. بالقضاء على مثل هذه المخاطر في هذه المرحلة، يمكن الحد بشكل كبير من فرص تمزق الحبال للمنتدى البحري الدولي لشركات النفط (MEG4) أو انفصالها خلال دورة حياة السفينة. تتضمن إرشادات معدات الإرساء

يتحمل مالكو السفن مسؤولية الصيانة في معظم الحالات، ويجب عليهم التأكد من إزالة هذه المخاطر الخفية في أقرب وقت ممكن، أو على أبعد تقدير، خلال فترة الصيانة التالية للسفينة.
