M2150

Report Title Fallo inminente de las amarras evitado por una tripulación atenta

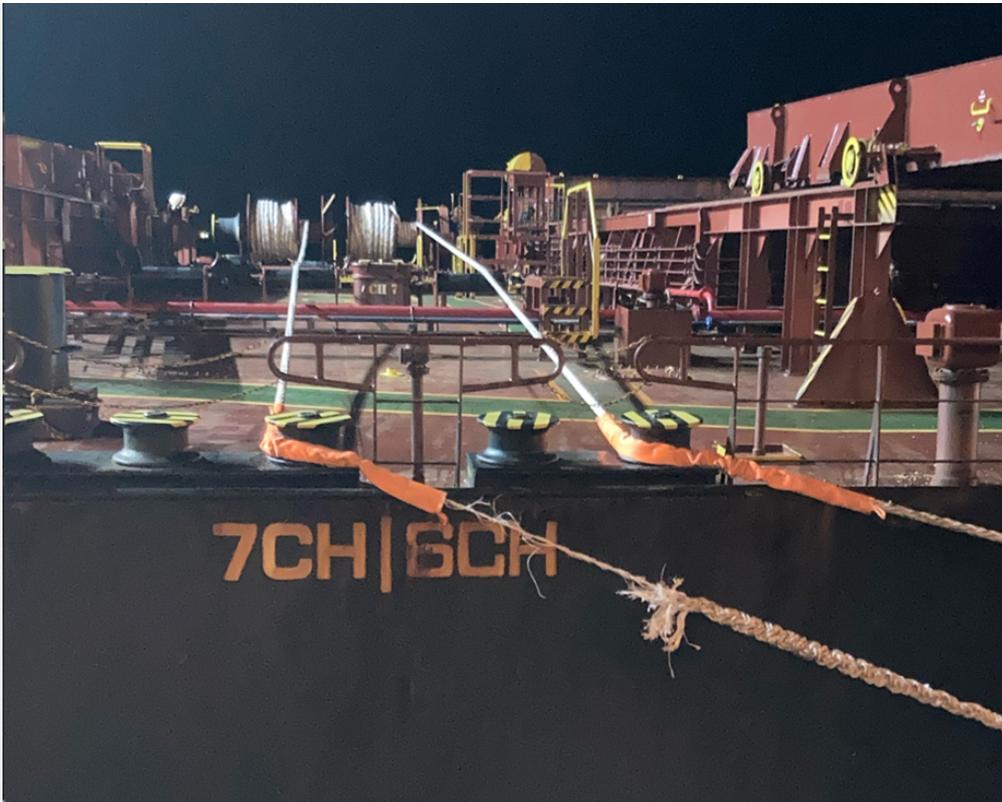
Mientras el buque estaba atracado en nuestra terminal, la mar de fondo con olas de periodo largo y baja amplitud provocaban que un granelero de gran tamaño se balanceara y diera guiñadas. Ese movimiento provocó que el filo del rodillo de la guía pasacabo serrara uno de los esprines de proa. Por suerte, la tripulación lo detectó antes de que se cortara totalmente y pudieron reemplazar el cabo antes de que partiera.

El diseño del bloque sobre el que el par de rodillos de la guía va montado necesita una revisión. Los bordes angulados actúan como una cuchilla en los cabos con tensión. Se recuerda a los ingenieros navales que se deben considerar esos bordes durante la fase de diseño de un nuevo buque. La eliminación de tales riesgos disminuyen significativamente las posibilidades de que los cabos se desgasten o partan durante el periodo de vida del buque. La "Guía del Equipo para el Amarre" del Foro Marítimo Internacional de Compañías Petroleras ([OCIMF's Mooring Equipment Guidelines \(MEG4\)\[1\]](#)) ofrece más orientación sobre el diseño y construcción del sistema de amarre.

Los armadores de los buques son responsables de su mantenimiento en la mayoría de casos y deben asegurarse de que esos riesgos ocultos se eliminan tan pronto como sea posible o, como muy tarde, durante el siguiente periodo de mantenimiento del buque.

Diseño- los ingenieros navales deberían evitar bordes afilados en lugares en los que trabajarán los cabos. Tripulaciones: ¿su buque tiene ese problema? Si es así – ¡comuníquelo!
