# M2051P

Report Title A falha em questionar a autoridade leva a uma ocorrência perigosa

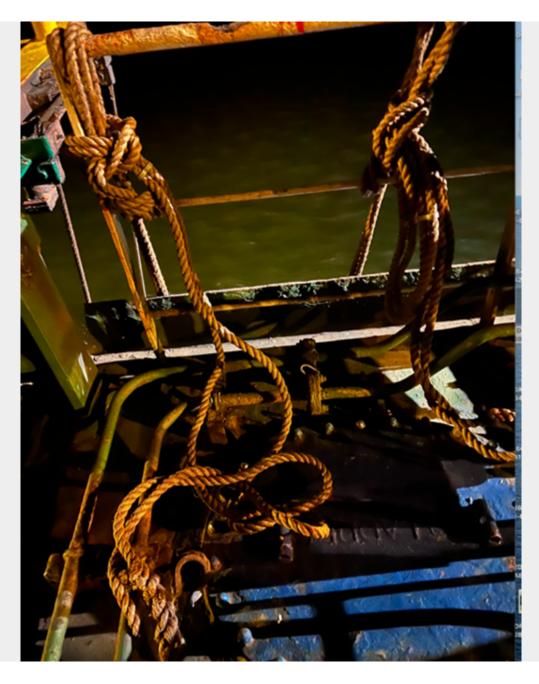
Um prático embarcou em um navio-tanque no fundeio. Quando chegou ao topo da escada de quebra peito, percebeu que ela estava amarrada a um ponto totalmente tomado por corrosão, que não havia apoios de mão adequados nas proximidades e havia muitos pontos de tropeço no convés, bem próximo ao ponto de embarque.

Quando o prático informou isso ao comandante, foi informado que a escada geralmente não era colocada nessa posição e que ela fora movida para atender à solicitação da estação de praticagem que solicitou uma escada de 7m, maior do que a altura máxima de 5m no ponto de embarque normalmente utilizado.

O comandante deveria ter contestado o pedido da estação de praticagem para mover a escada de sua posição designada por motivos de segurança. Em muitas culturas as figuras de autoridade não são questionadas, o que poderia ter sido o caso nesta situação. No entanto, o comandante e a tripulação são quem melhor conhecem a sua embarcação! Se o pedido fosse feito devido a uma condição de mau tempo ou aumento significativo de *swell*, o *CHIRP* questionaria se o embarque seguro teria sido possível em tais condições.

**Comunicação** – Os navios devem contestar qualquer instrução que signifique um desvio dos procedimentos padronizados, particularmente quando a segurança possa ser comprometida.

**Consciência situacional** – Antes de qualquer atividade, particularmente uma que se desvie dos procedimentos normais, uma avaliação dinâmica de risco é vital para garantir que a área esteja segura. Se isso tivesse sido realizado de forma eficaz, a tripulação deveria ter notado que o ponto de fixação da escada não era adequado.

**Cultura** – O mau estado de manutenção indica que a cultura de segurança e manutenção da embarcação era inadequada. Sugere igualmente a falta de inspeções e auditorias externas a nível organizacional.

**Pressão** – A tripulação colocou-se sob pressão autoimposta para fornecer uma escada de prático de 7m, apesar de saber que isso seria menos seguro do que utilizar o ponto de embarque designado.
