Teamwork saves lives

Adam Parnell
Director (Maritime)

Confidential Human Factors Incident Reporting Programme

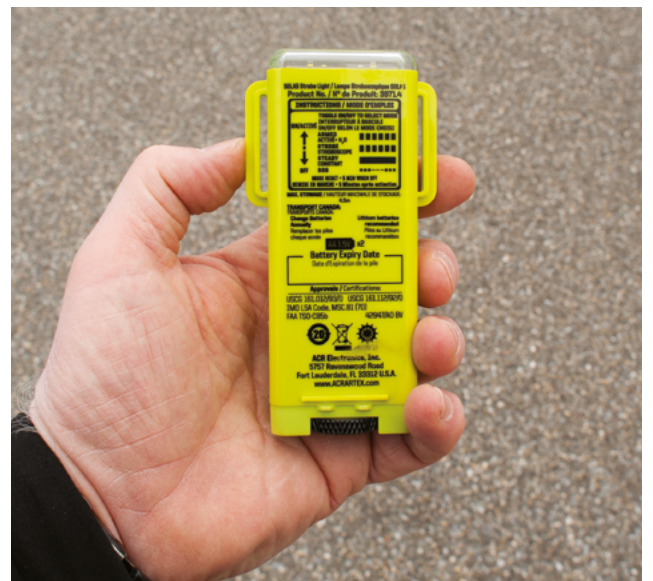
M2161

Lone Fisher Falls Overboard

Рано ввечері прибережне риболовецьке судно довжиною менше 10 метрів займалося риболовством в безпосередній близькості від входу в порт. Рибалка втратив рівновагу та впав за борт, і не зміг самостійно врятуватися. Хоча рибалка мав рятувальний жилет, він не міг викликати допомогу, оскільки рація залишилась на човні. Він пробує у воді більше години, перш ніж його помітило і підбрало вітрильне судно, що проходило повз. Незважаючи на сильне переохолодження, рибалка повністю одужав. Його риболовецький човен був знайдений наступного дня.
