SUBMIT A REPORT

هل تضع الصناعة البحرية حقا السلامة أولا - أم أن الربح والإنتاجية أكثر أهمية؟

Reports

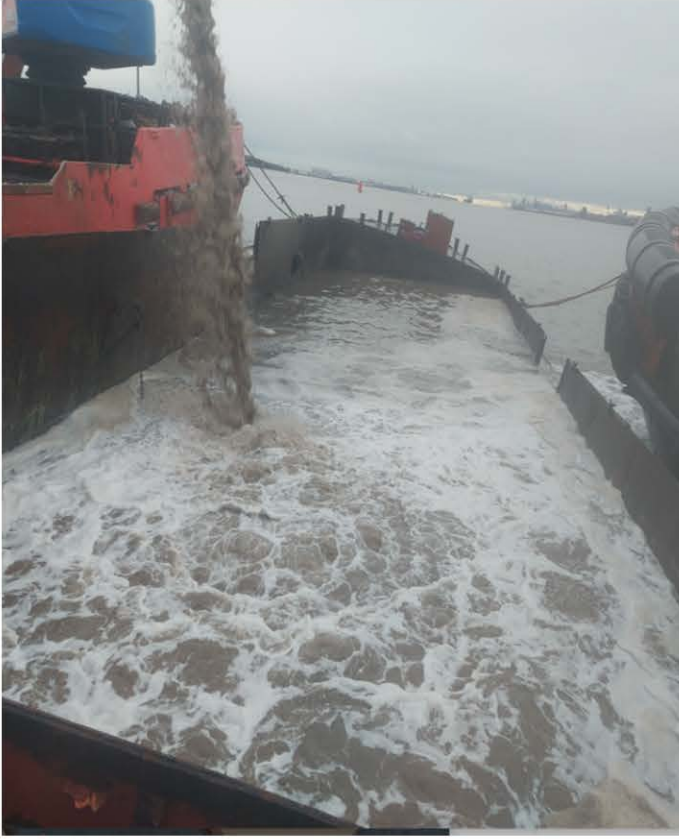
Report No7 - M2211 - فتحات مفتوحة في البحر -

Cargo hatch lids are designed for operation in port or at sheltered anchorages. Attempting to open them at sea can result in substantial damage
