# O custo humano dos incidentes marítimos

## Reports

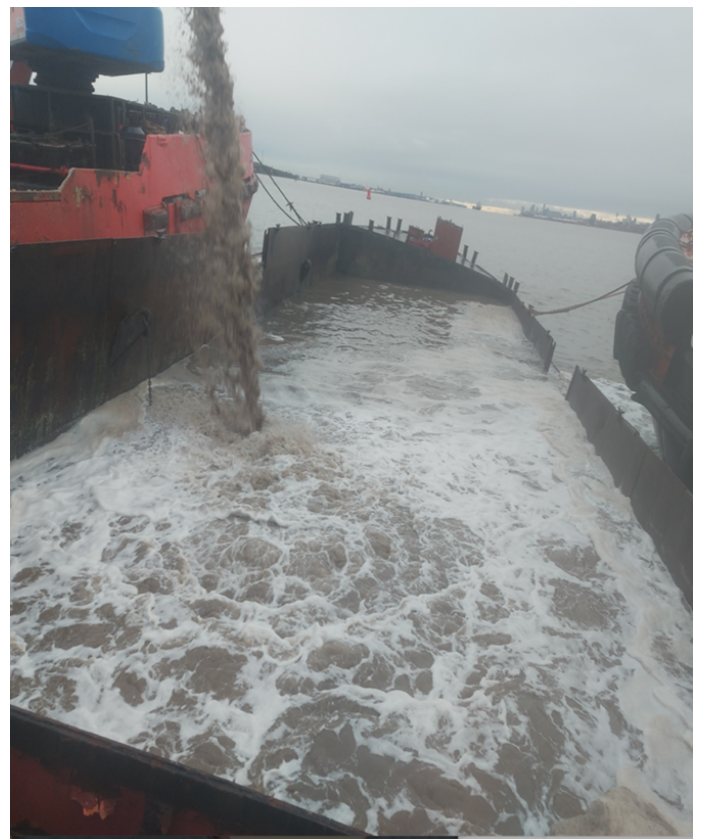
## Report No7 - M2211 – Escotilhas abertas no mar

Operar guindastes e abrir totalmente as tampas das escotilhas dos porões de carga no mar pode sujeitar os componentes do guindaste, como pinos de apoio, rolamentos, polias e cabos, a estresses adicionais àqueles para os quais ele fora projetado. Mesmo sob baixo *swell*, o potencial de movimento sincronizado com o mar e a ondulação pode levar a movimentos oscilantes incontroláveis do *grab*, representando uma ameaça grave, e causar danos ao porão, ao guindaste e aos cabos.

As tampas das escotilhas dos porões de carga são projetadas para operação no porto ou em fundeadouros protegidos. A tentativa de abri-las no mar pode resultar em danos substanciais aos cilindros hidráulicos que as controlam e em possíveis problemas de desalinhamento.
